MUSEO ARCHEOLOGICO NAZIONALE

**RESTAURO DEL MONUMENTO FUNERARIO
DELLA FAMIGLIA DEI CURII
RICOSTRUITO NEL GIARDINO DEL MUSEO**

RELAZIONE TECNICA DI FINE INTERVENTO

**OGGETTO: Aquileia UD, Museo Archeologico Nazionale. Restauro del monumento funerario della famiglia dei Curii
ricostruito nel giardino del Museo. Relazione tecnica di fine intervento**

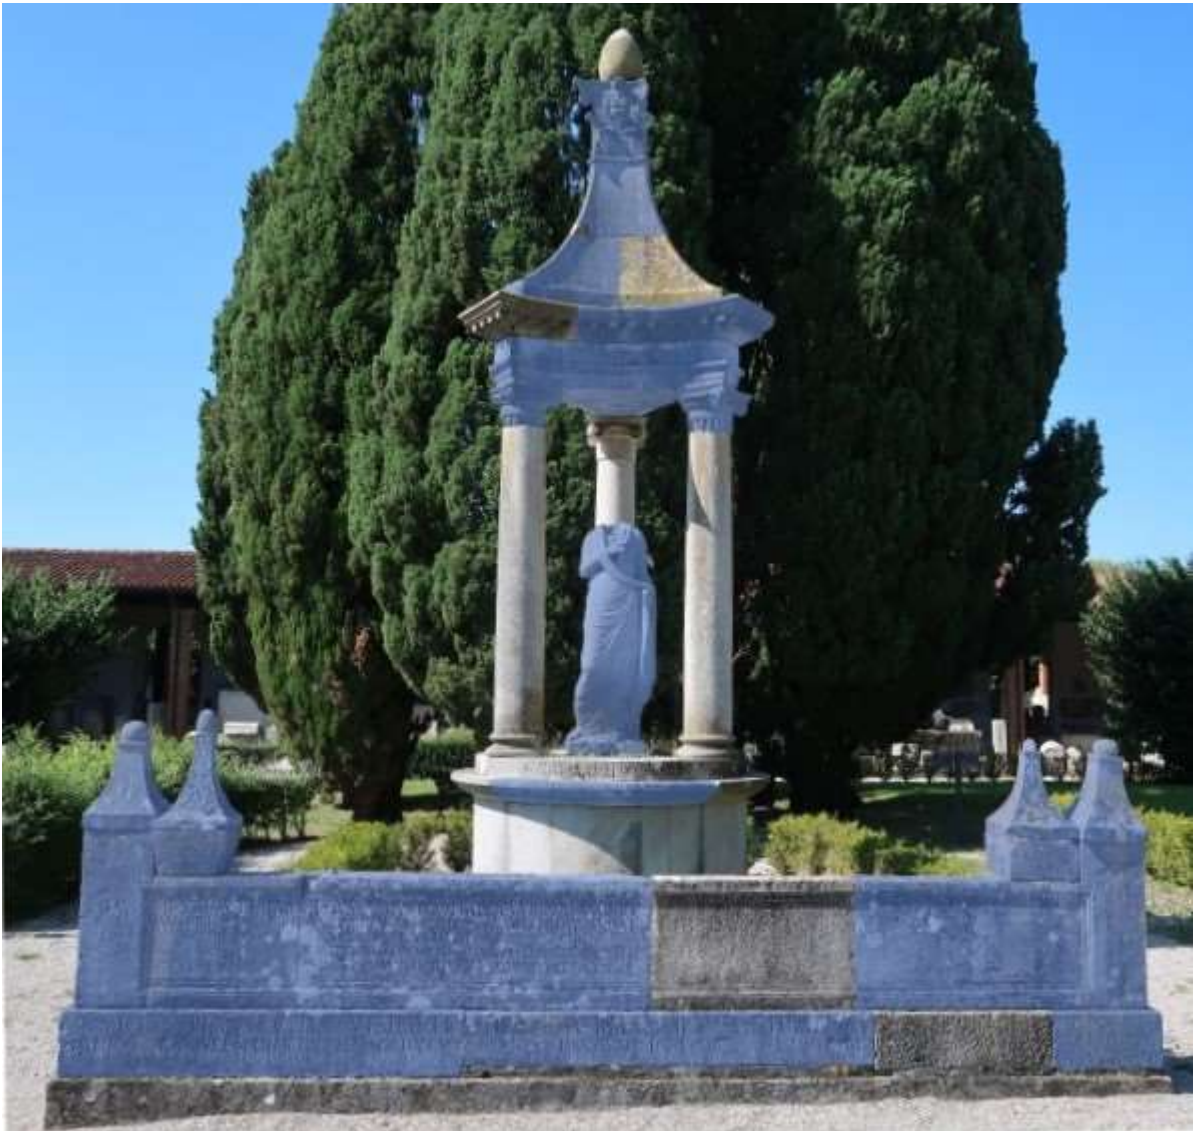
Si può stimare che per quanto riguarda la balaustra del recinto siano originali circa il 90% dei lapidei mentre per quanto riguarda l'edicola la percentuale si abbassa a circa il 20%. Sono di provenienza romana: il capitello terminale, parti della cuspide a base triangolare, parti del cornicione a dentelli, il grande architrave che funge da tetto, due dei capitelli e due pezzi del cornicione del tamburo cilindrico. Sono state totalmente ricostruite le parti che determinano l'altezza delle colonne e del basamento.

Foto 1. Il disegno evidenzia in blu i lapidei di provenienza romana

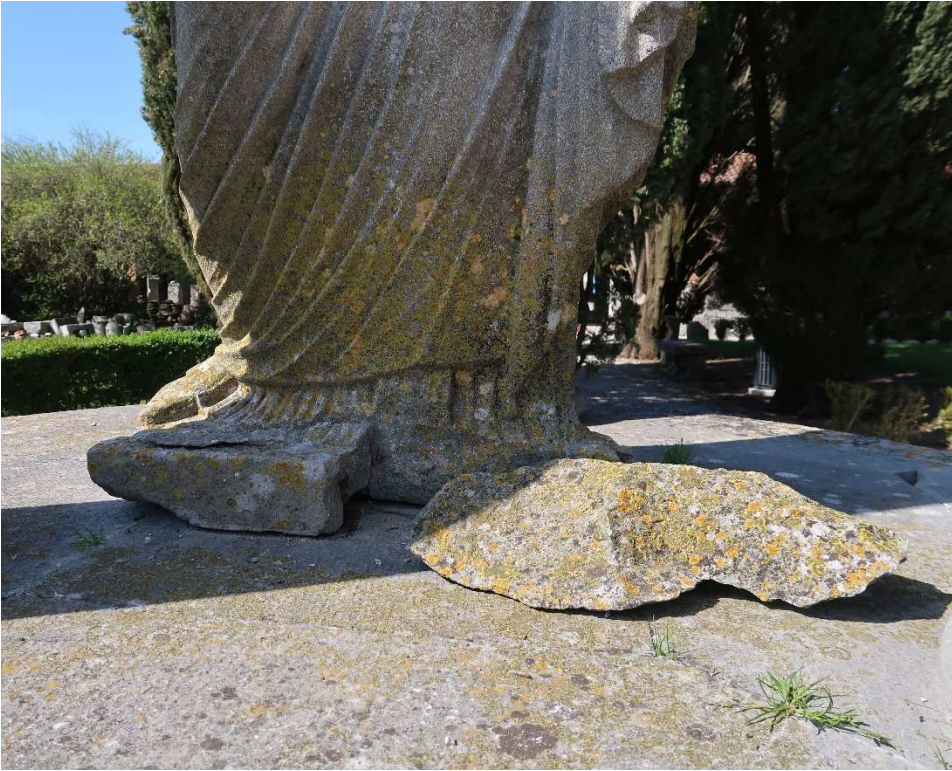
Foto 5. Particolare della scultura prima dell'intervento. In evidenza la presenza del consistente strato di placca lichenica e algale e anche la crescita di vegetazione tra gli interstizi lapidei. Il grosso frammento lapideo in primo piano forse era parte di un basamento di colonna. Tradizionalmente appartiene al monumento, ma non è stato utilizzato per la ricostruzione. Dopo la pulitura, è stato spostato presso i magazzini del Museo.

Nel corso delle lavorazioni è stato preso in considerazione anche il grosso frammento lapideo che giaceva ai piedi della scultura, che per tradizione viene indicato come pertinente al monumento. Le superfici sono state trattate e la pulitura completata. Risulta di difficile identificazione, forse potrebbe essere parte di una base di colonna, ma della sua forma non si è tenuto conto per realizzare le basi delle colonne che sono state messe in opera nel '43-'45.

Il frammento è stato depositato presso i magazzini a cura della Direzione Lavori.

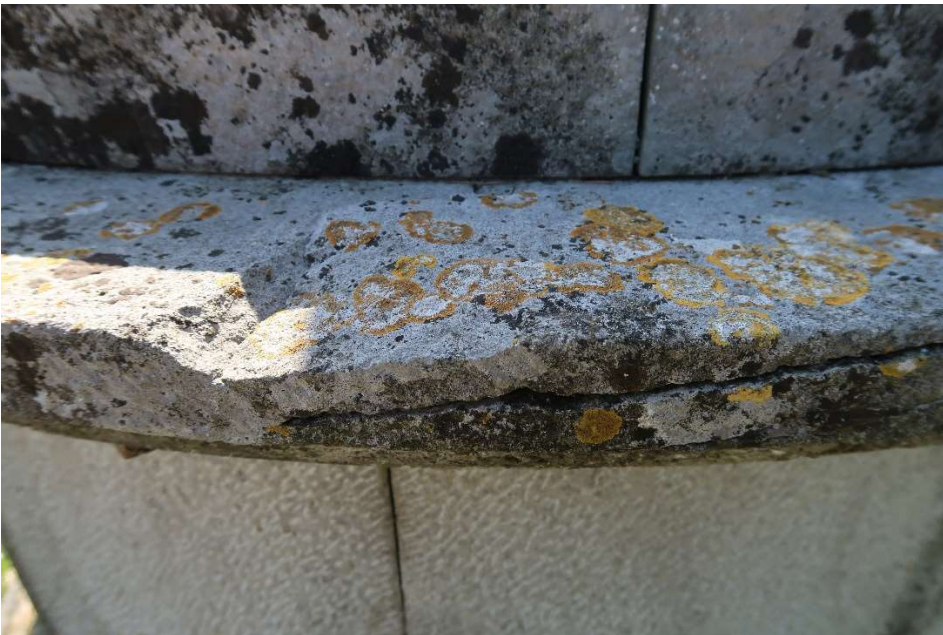
In alcuni punti i lapidei, sia romani che novecenteschi, erano segnati da fessurazioni e fratture tanto che alcuni piccoli e grandi frammenti rischiavano il distacco (parti del cornicione del tamburo, parte del piano di appoggio delle colonne, parti di un capitello, parti della lavorazione a dentelli, la cuspide di un'urna).

Foto 6. Particolare del cornicione del tamburo prima dell'intervento. Si nota la presenza dei vari tipi di licheni sia crostosi che endolitici e le numerose fessurazioni.

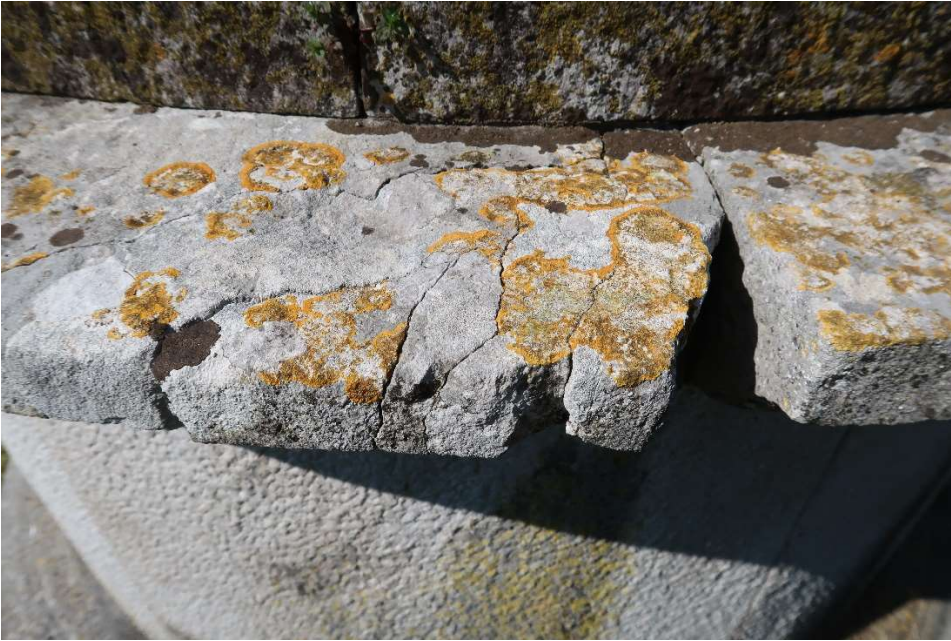
Foto 7. Particolare del cornicione del tamburo prima dell'intervento: le fessurazioni entrano nella profondità del blocco lapideo e hanno provocato il distacco di numerosi frammenti.

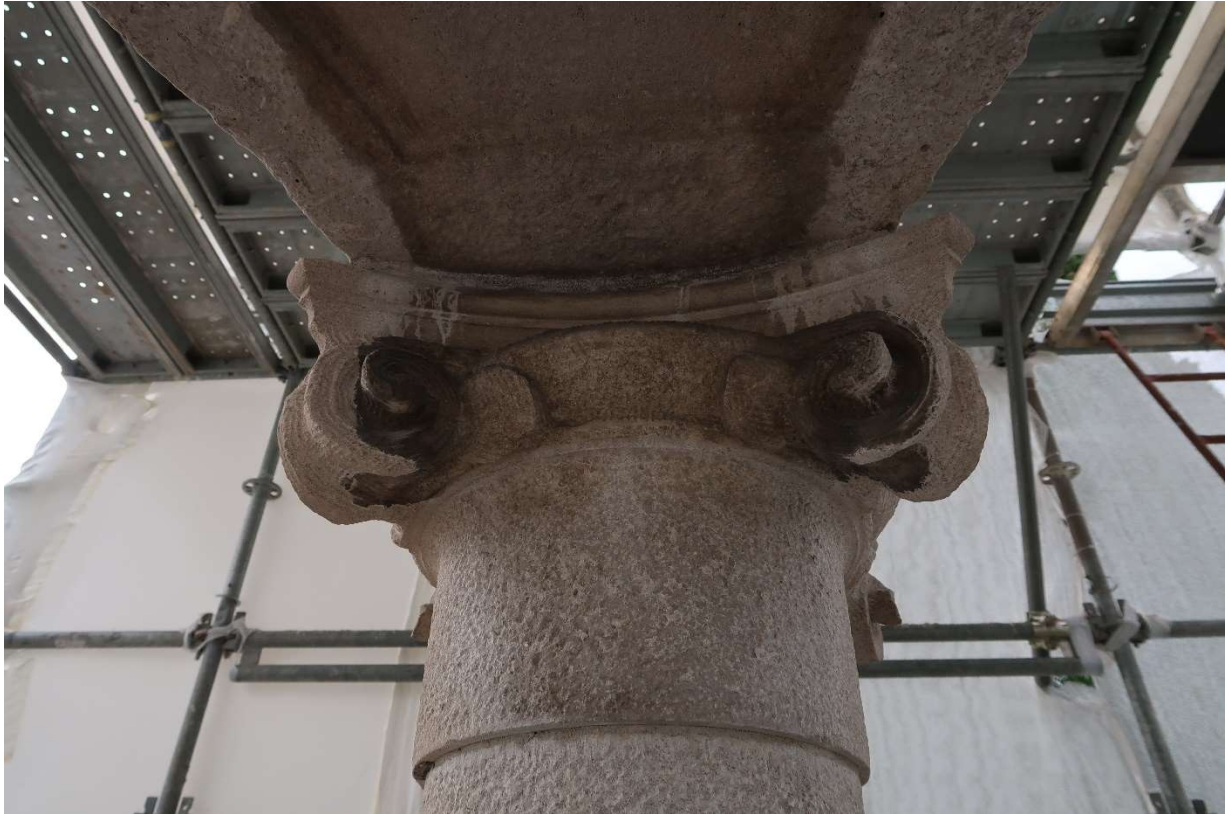
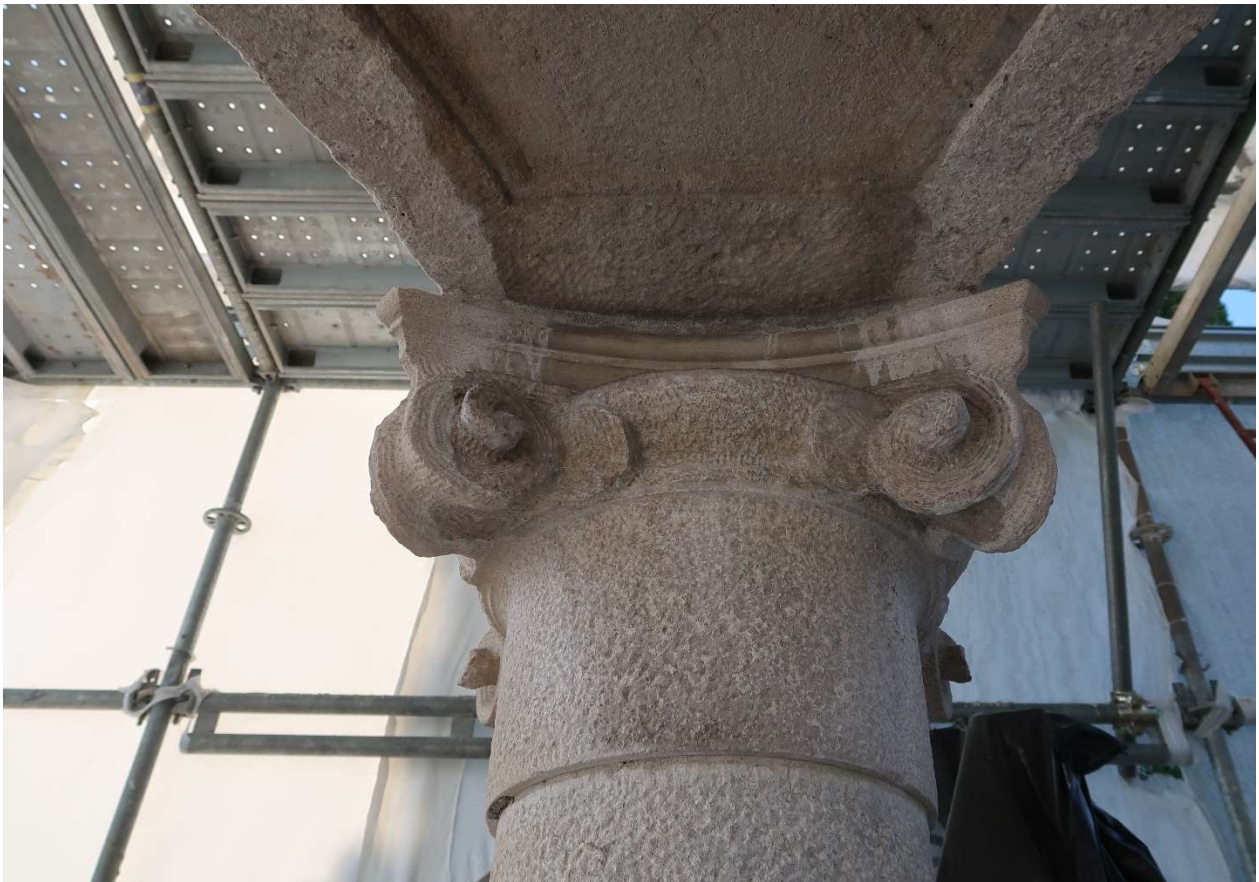
Nei settanta anni di recente esposizione agli agenti atmosferici si sono verificate anche le condizioni per la formazione di consistenti depositi carboniosi che hanno portato alla formazione di croste nere in corrispondenza delle superfici più protette: volute dei capitelli, soffitto dell'edicola, parti più profonde del panneggio della scultura.

Foto 18 e 19. Particolare del capitello prima e dopo aver alleggerito i depositi carboniosi

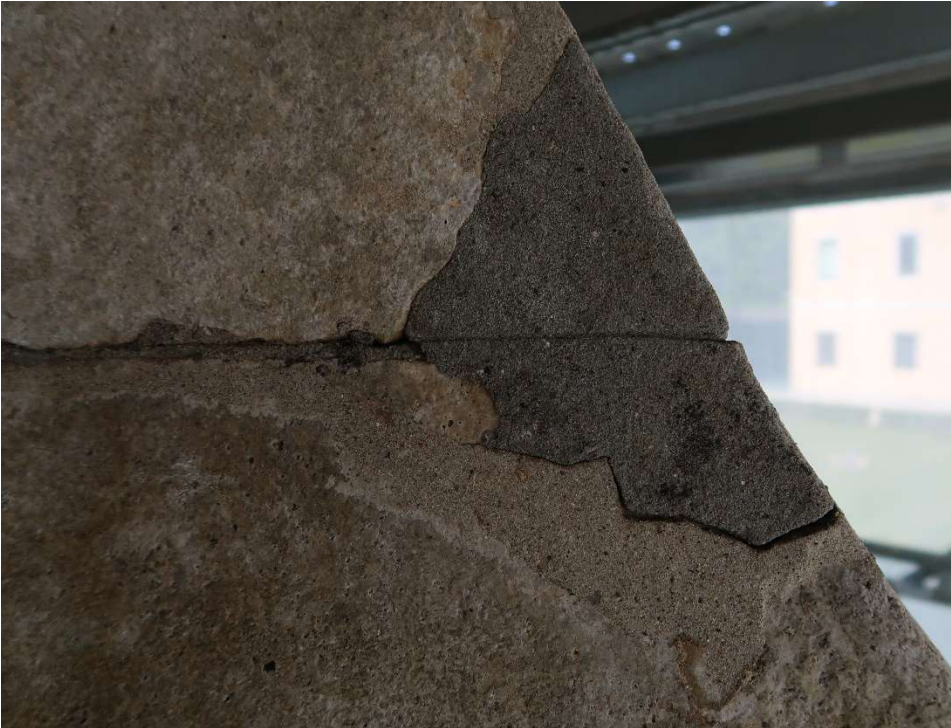
Foto 22. Particolare della cuspide piramidale durante le lavorazioni.

Altre stuccature erano invece state eseguite per colmare piccole lacune, ma nel tempo si erano staccate. Si poteva distinguere un primo intervento di stuccature color nocciola probabilmente eseguite nel '45 ed un successivo intervento manutentivo con stuccature ad impasto cementizio di colore grigio. Tali stuccature oltre che cromaticamente inadeguate, erano anche state eseguite sopra livello.

Dopo la pulitura è emersa la presenza di più di un intervento di stuccatura.

La stuccatura color nocciola appartiene all'intervento di ricostruzione degli anni '43-'45.

La stuccatura grigia è invece stata eseguita durante un successivo intervento manutentivo.

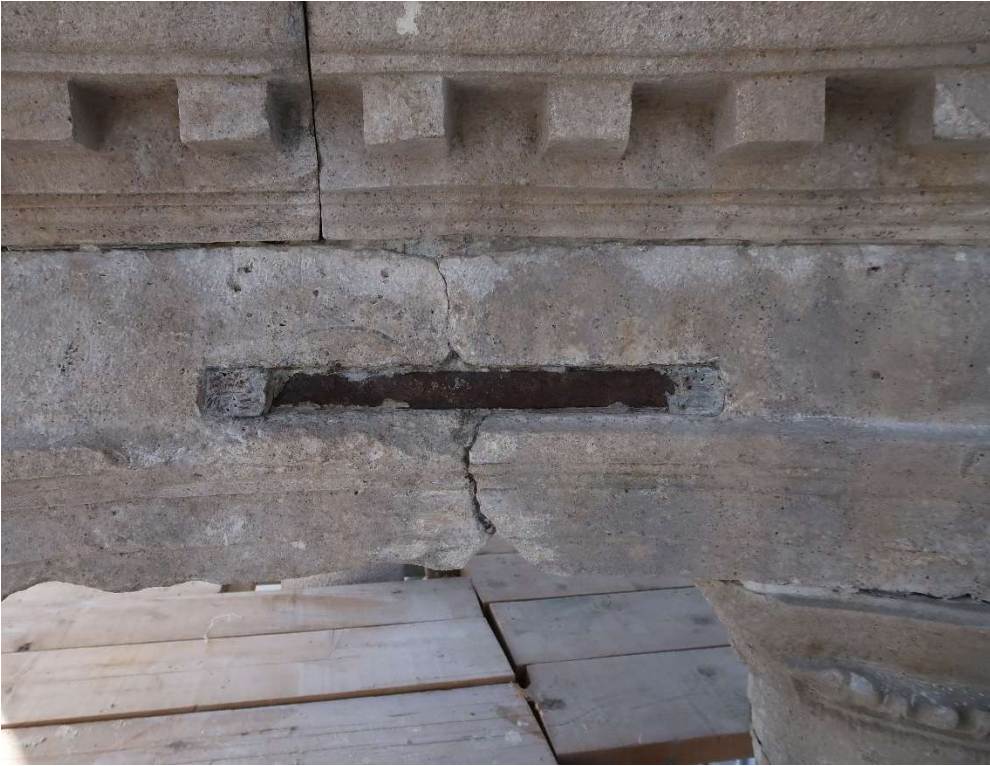
Foto 24. Particolare dell'architrave dopo la pulitura.
La zanca che è stata messa in opera a consolidamento dell'architrave durante i lavori del '43-45 era ricoperta con una stuccatura ormai staccatasi.

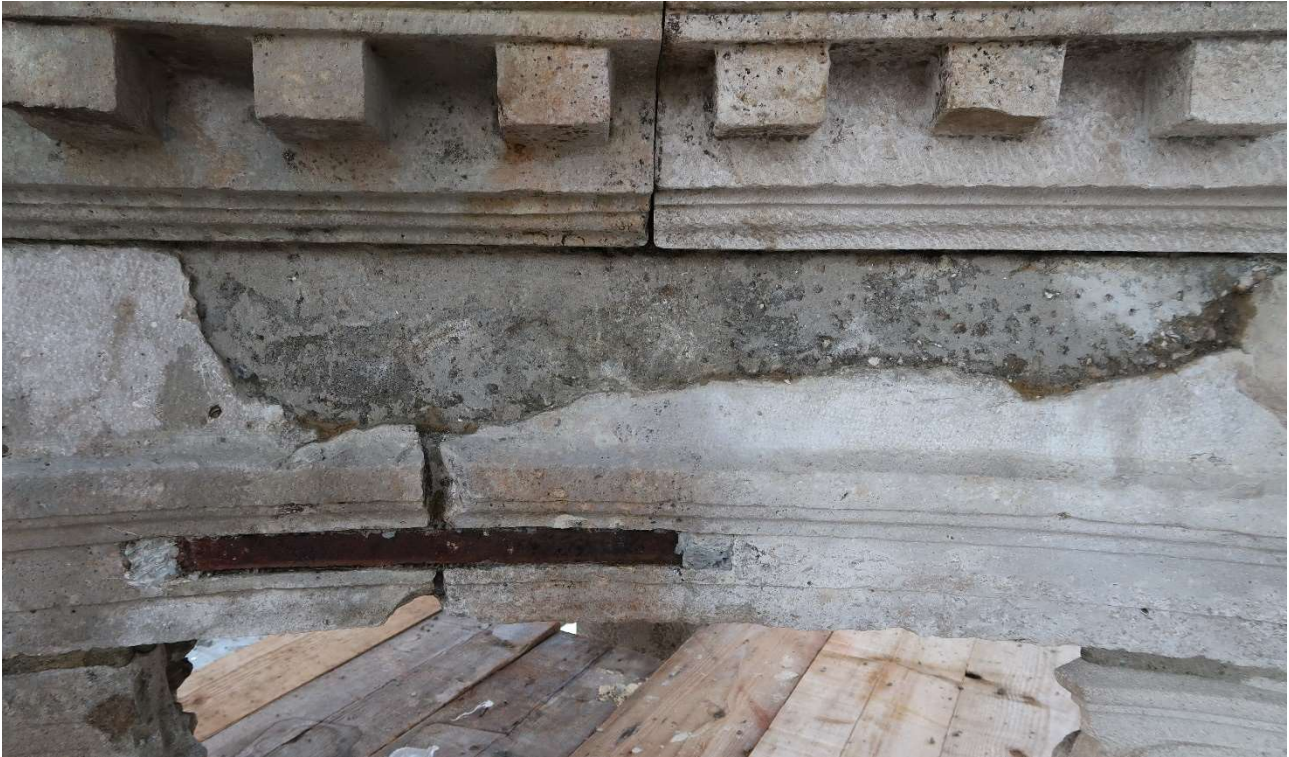
Nell'intervento '43-'45 la ricostruzione degli elementi fratturati dell'architrave triangolare era stata particolarmente curata mantenendo in sottolivello il getto cementizio con cui sono stati legati i grandi frammenti. In corrispondenza della mancanza sul lato nord, per il contenimento del getto lungo la superficie curva, si è trovata anche traccia della creta utilizzata. Probabilmente sempre all'epoca sono state messe in opera le due zanche metalliche.

Foto 26. Particolare del lato nord dell'architrave triangolare dopo la pulitura: si nota la grande lacuna risarcita con stuccatura a base cementizia

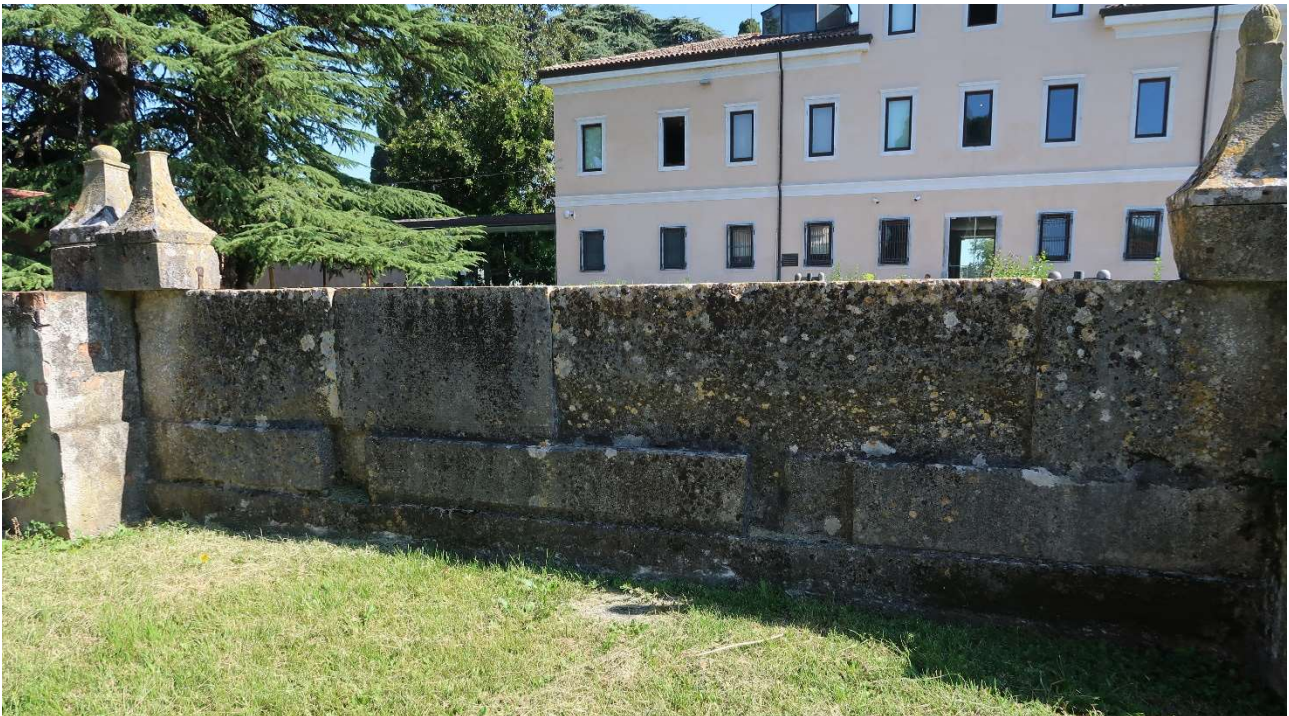
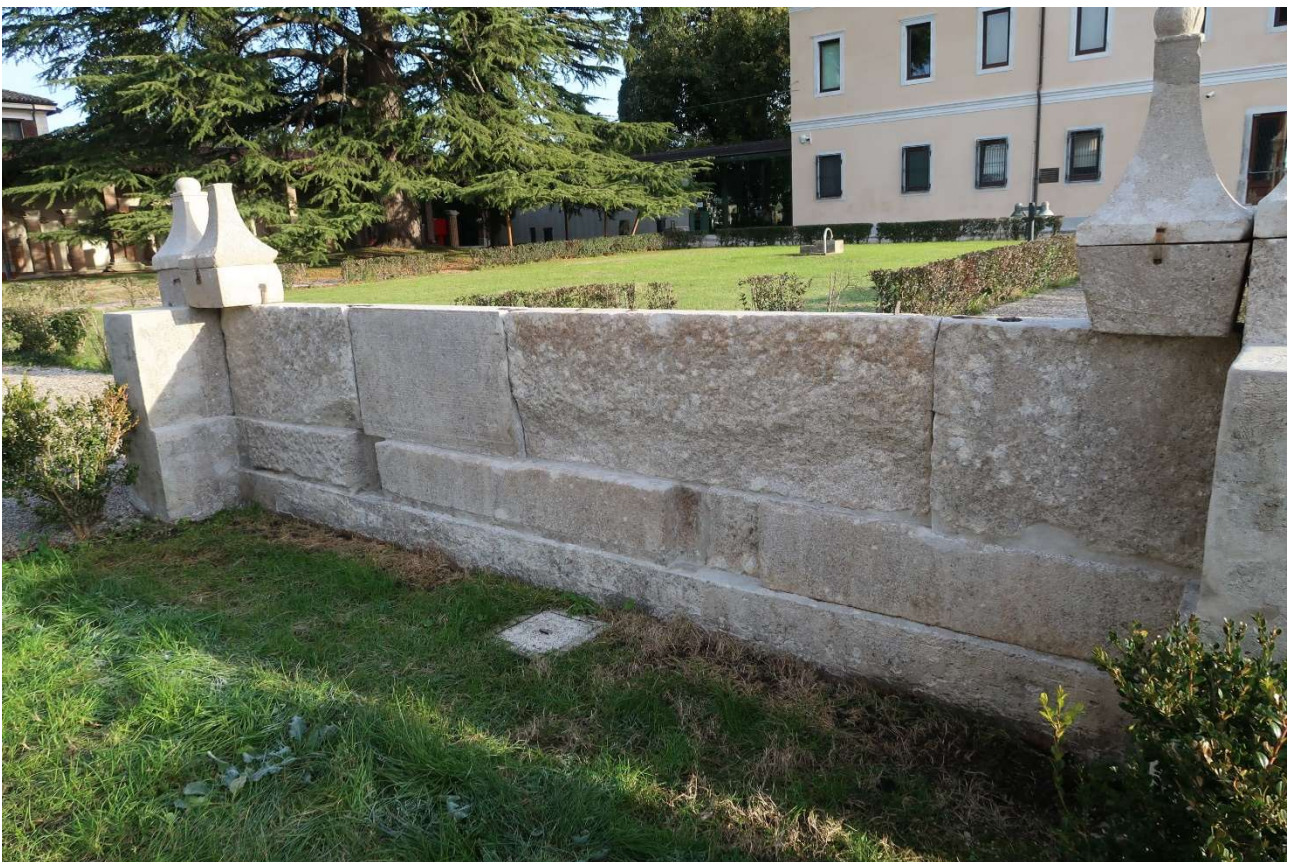
Sul retro della balaustra del recinto, le vecchie stuccature risultavano poco curate: fuori tono e debordanti.

Foto 23 e 24. Particolare del retro della balaustra prima e dopo l'intervento.
