CHIESA DELLA BEATA VERGINE DEL CARMINE

**RESTAURO DEL PALCO DELLA CANTORIA
RELAZIONE TECNICA FINALE**

Udine, Chiesa della Beata Vergine del Carmine, restauro del palco della cantoria

Relazione tecnica finale

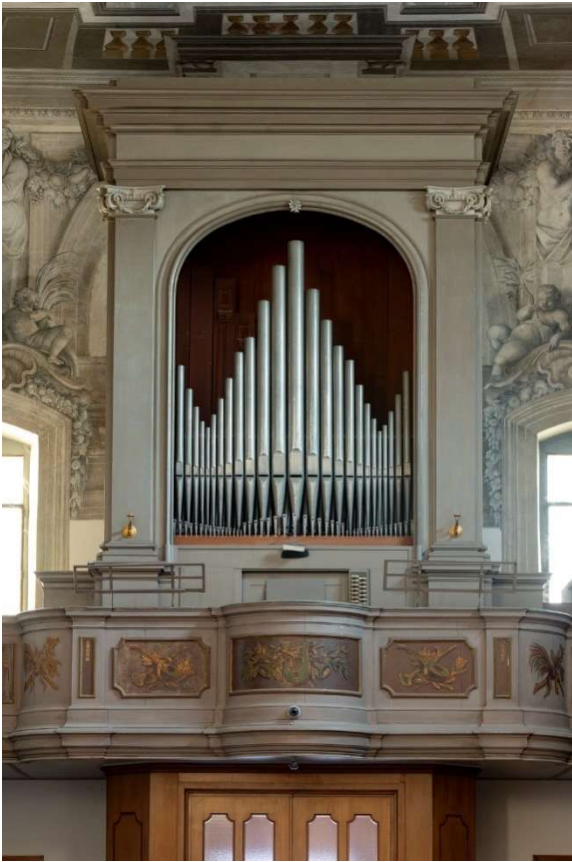
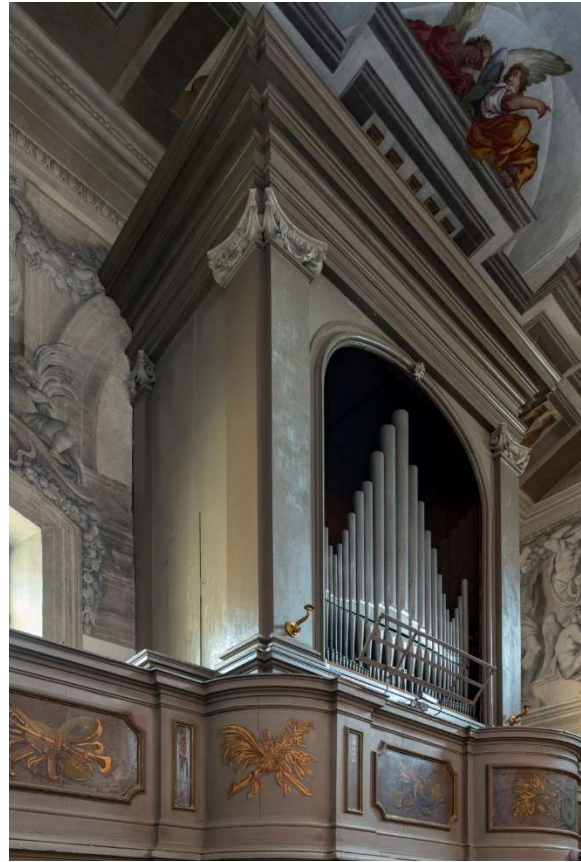
Foto 1 e 2 Il palco della cantoria prima dell'intervento. La tonalità della dipintura novecentesca del palco era in gradazione con il colore che era stato scelto per ridipingere le cornici della trabeazione della cassa dell'organo.

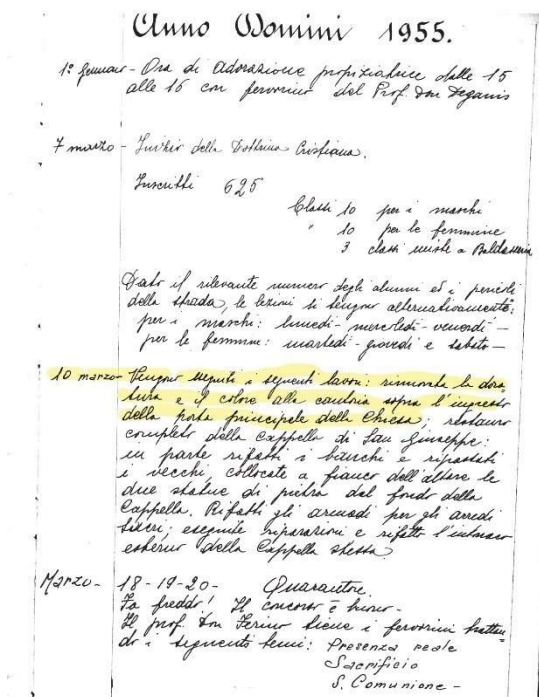
Foto 3. Il libro dei conti della Parrocchia nel 1955 annota i lavori relativi alla "rimessa del colore e della doratura".

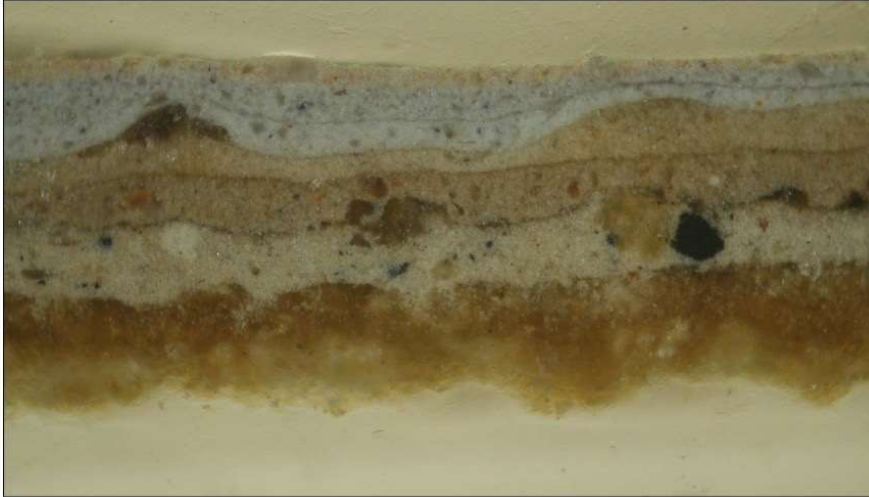
Foto 4, tratta dalla relazione di Alessandro Princivalle.

La foto è relativa ad una sezione lucida trasversale a 200 ingrandimenti del campione prelevato dalla policromia che ricopre la struttura esterna del palco.

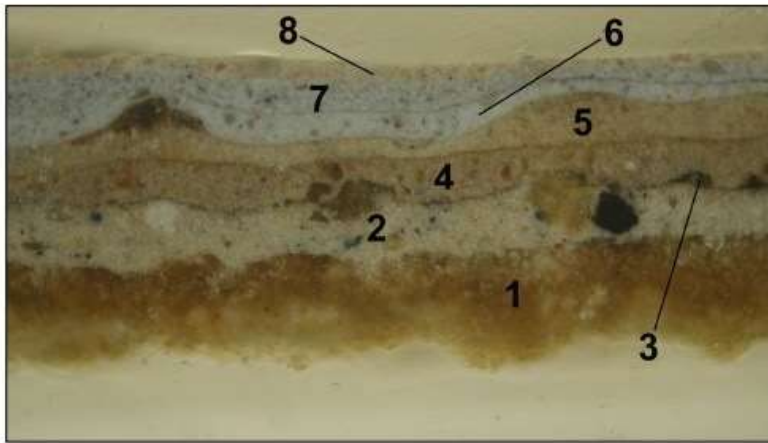
Foto 5, tratta dalla relazione di Alessandro Princivalle.

La foto è relativa alla sezione lucida precedente, ma permette la numerazione degli strati pittorici sovrapposti.

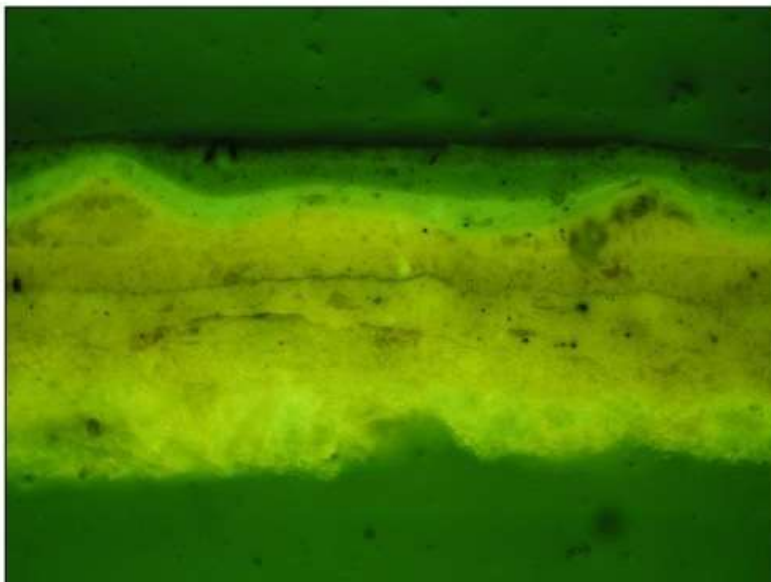
Foto 6, tratta dalla relazione di Alessandro Princivalle.

La foto mostra il campione all'osservazione a luce ultravioletta con filtro sensibile alla fluorescenza dei lipidi. Lo strato 5 corrisponde all'ultimo originario, il 6 al primo della ridipintura datata 1955. Risultano entrambi fluorescenti e quindi caratterizzati da un simile componente lipidico che li rende solubili agli stessi solventi.

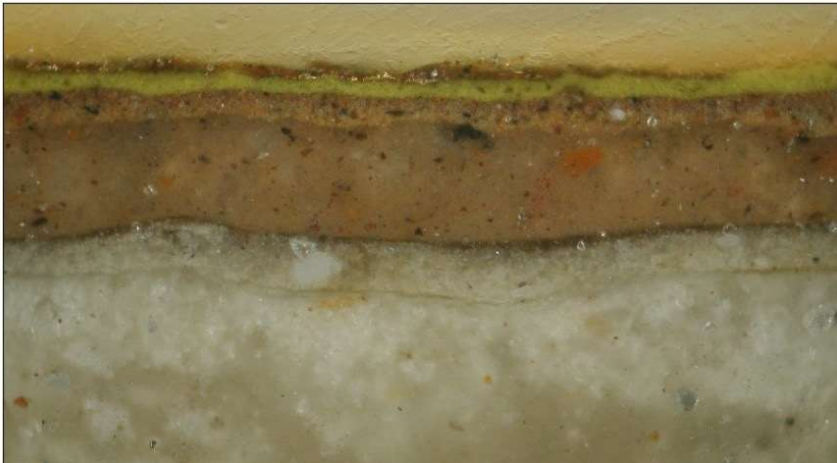
Foto 7, tratta dalla relazione di Alessandro Princivalle. La foto è relativa ad una sezione lucida trasversale a 200 ingrandimenti del campione prelevato dalla policromia del riquadro con panoplia di strumenti musicali

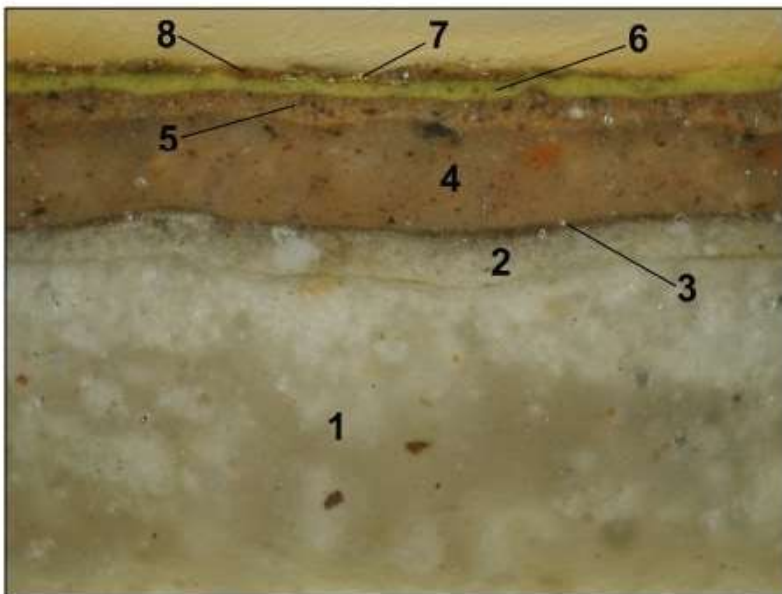
Foto 8 tratta dalla relazione di Alessandro Princivalle. La foto è relativa alla sezione lucida precedente, ma permette la numerazione degli strati pittorici sovrapposti. I primi tre sono stati riferiti alla finitura originaria, mentre dal quarto in poi sono sovrapposizioni di strati pittorici novecenteschi. La doratura che è presente come penultimo strato (n. 7) non trova un sottostante corrispondente ad indice di un disegno in parte mutato in parte abraso

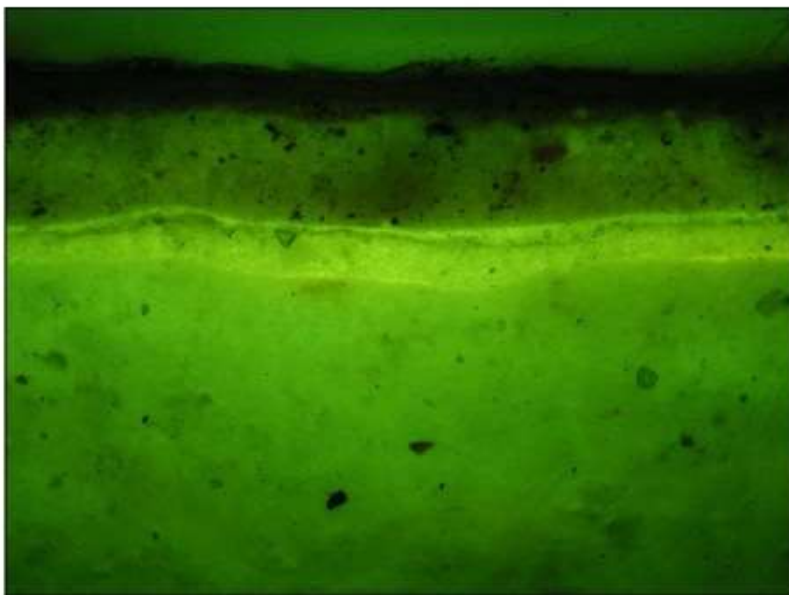
Foto 9, tratta dalla relazione di Alessandro Princivalle. La foto mostra il campione all'osservazione a luce ultravioletta con filtro sensibile alla fluorescenza dei lipidi. Anche qui lo strato n.4, che è di ridipintura, ha legante lipidico come la finitura originaria.

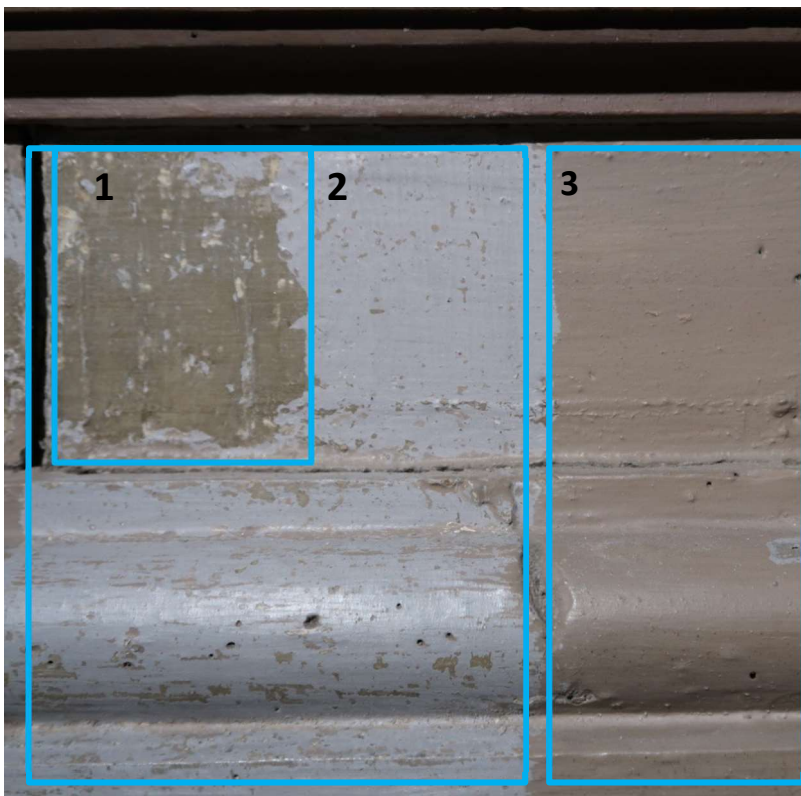
Foto 10. Sondaggio stratigrafico aperto sul lato esterno del palco sulla policromia della struttura.

n.1 policromia originaria, caratterizzata da legante oleoso e velatura finale bruno-verdastra.

n.2 policromia novecentesca, applicata in due strati: colore grigio-azzurro a legante oleoso. Serviva a coprire la policromia originaria e a dare una base alla coloritura finale

n.3 policromia novecentesca, identificata all'analisi come a legante alchidico.

La cromia bruno-rosata è stata probabilmente scelta perché richiama le cornici della cassa dell'organo e le architetture della volta affrescata, ma risulta appesantire le superfici perché troppo scura e in spessore tale da ottundere il profilo delle cornici.

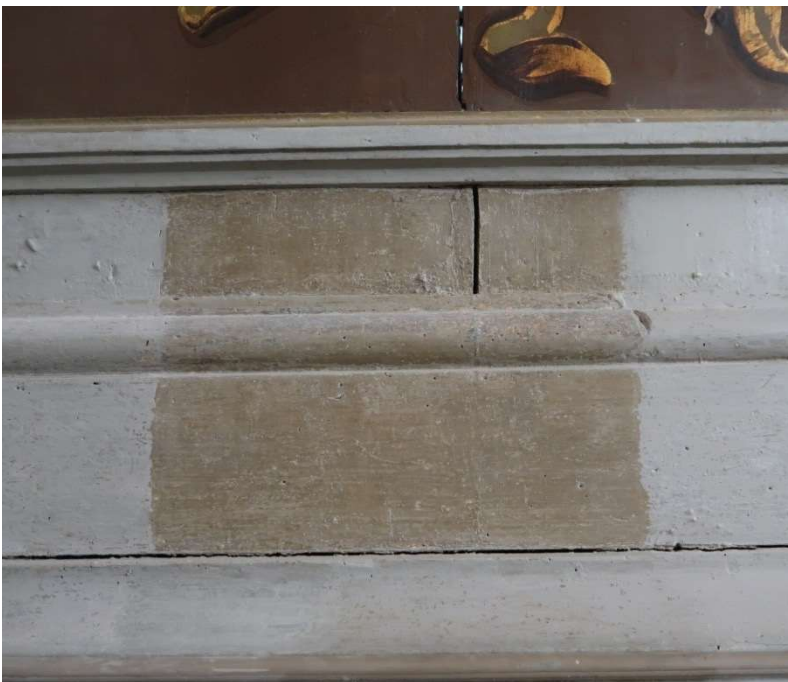
Foto 11. Durante la fase di pulitura delle superfici della struttura.

Lo strato di ridipintura bruno-rosata è stato totalmente rimosso dalla struttura. Entro il riquadro centrale è ancora visibile il sondaggio stratigrafico che mette in luce la policromia originaria di colore bruno-verde

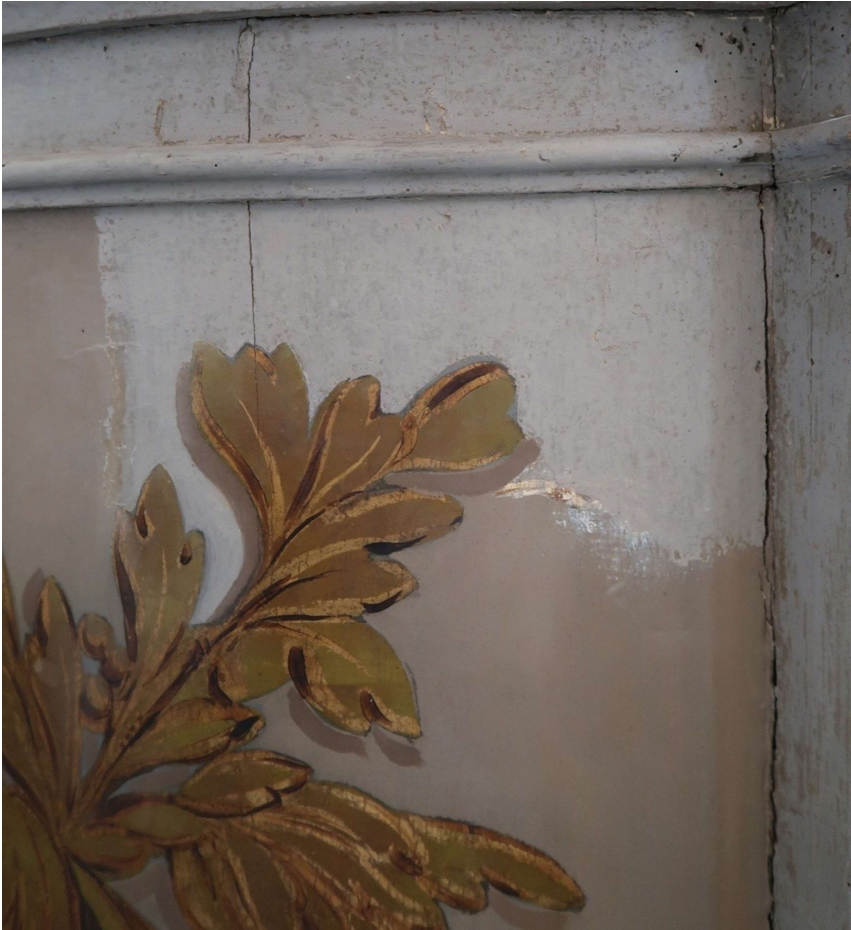
Foto 12. Durante la fase di pulitura delle superfici della struttura.

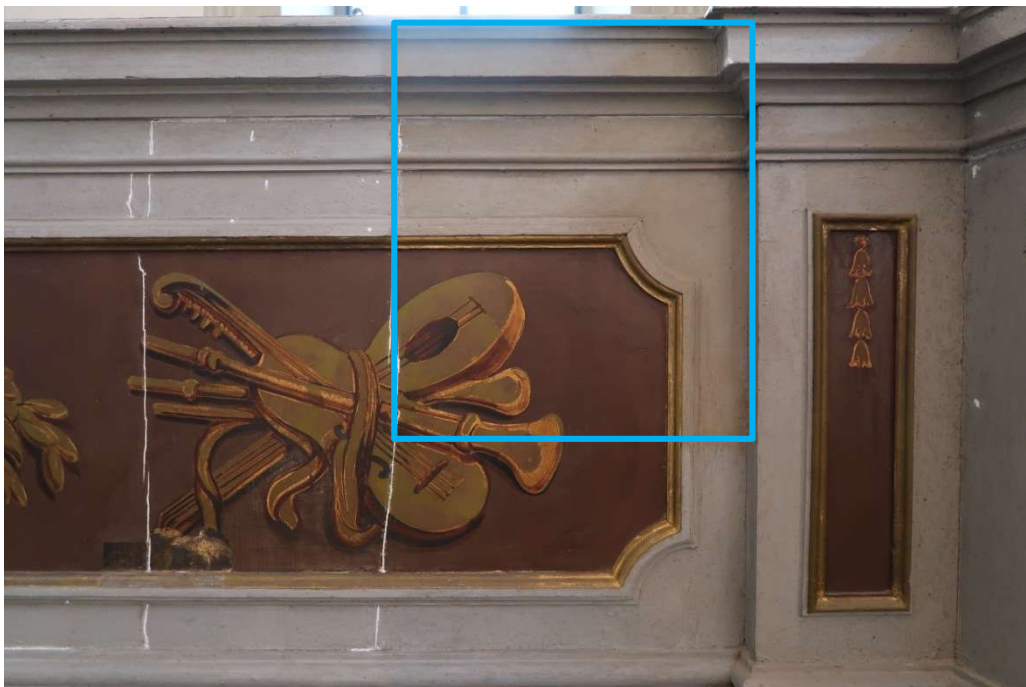
Foto 13. Durante la fase di ritocco. La ridipintura alchidica è stata rimossa ovunque per mettere in luce lo strato di chiusura grigio-azzurro. Entro il riquadro evidenziato nella foto è stata applicata la nuova patinatura che riporta le superfici verso la tonalità bruno-verdastra della policromia originaria

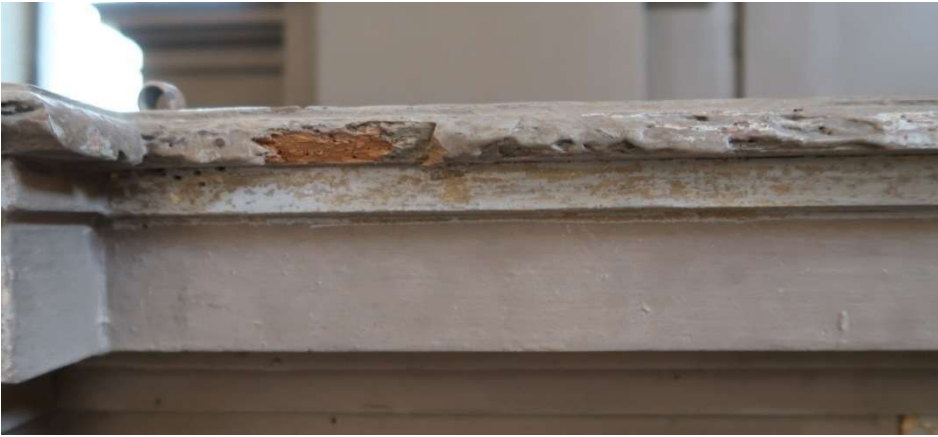
Foto 14. Prima dell'intervento.

In corrispondenza delle cornici più sottili, i legni risultavano particolarmente degradati: indeboliti da un attacco xilofago, segnati da numerose piccole lacune.

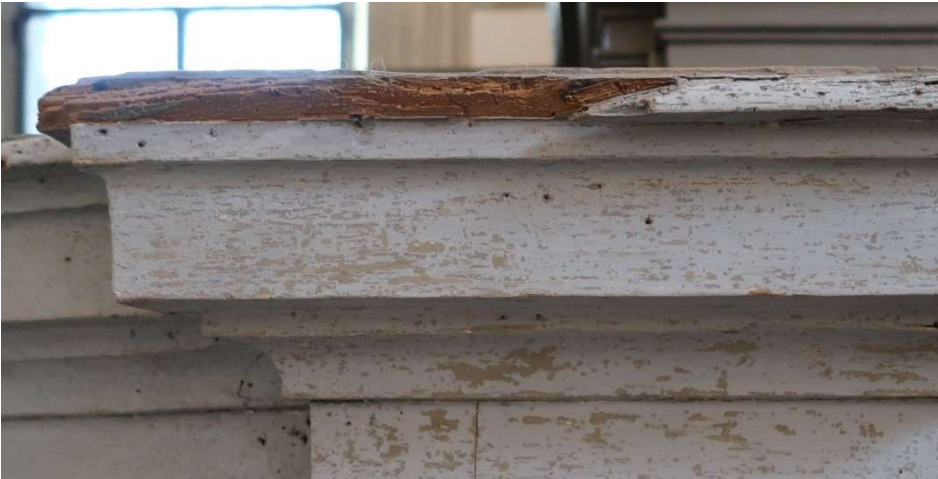
Foto 15. Durante l'intervento.

In un caso, lo spigolo esterno della cornice risultava totalmente mancante.

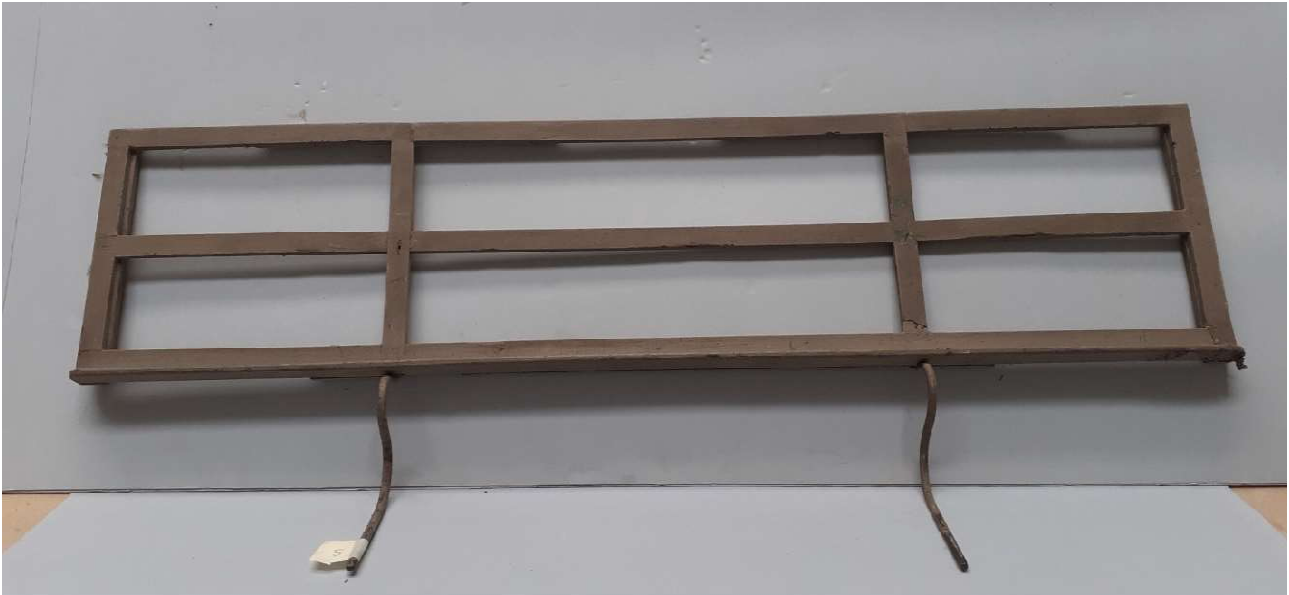
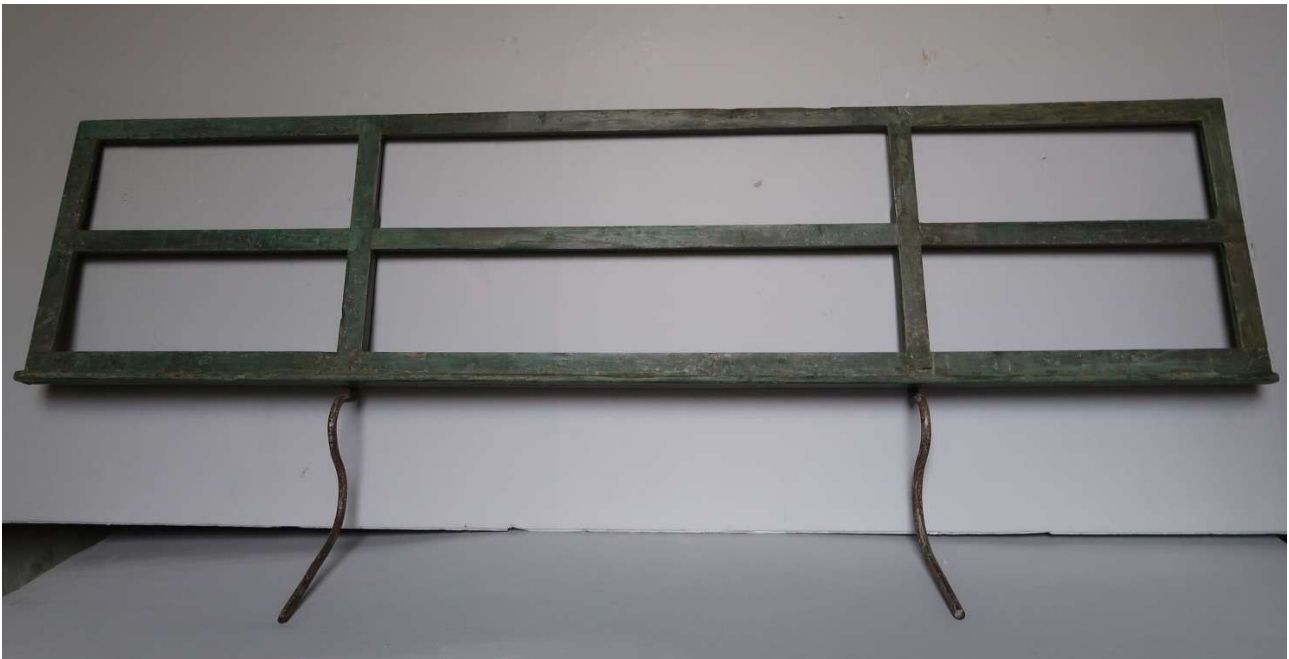
Foto 19 e 20. I leggi prima e dopo l'intervento. La ridipintura alchidica è stata rimossa, sono state riparate le piccole disconnessioni tra le assicelle lignee dovute all'utilizzo. I lacerti di cromia verdastra sono stati integrati.

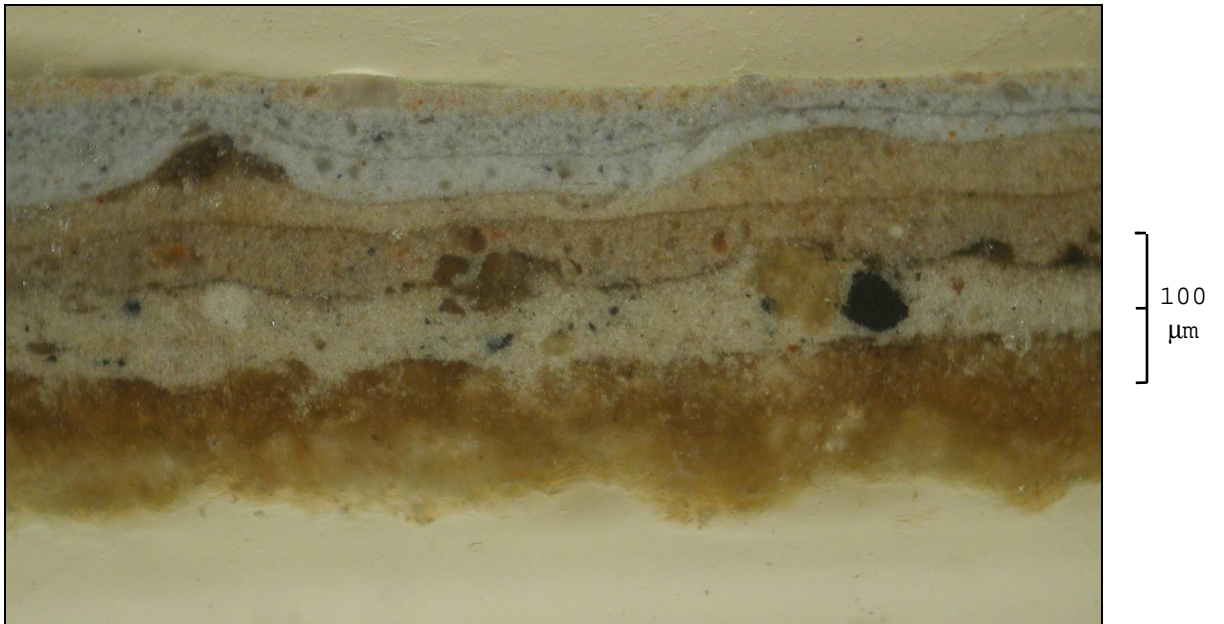
Sezione lucida trasversale, luce riflessa, 200 ingrandimenti.

La foto mostra il frammento ad elevati ingrandimenti con tutti gli strati pittorici descritti alle pagine precedenti.

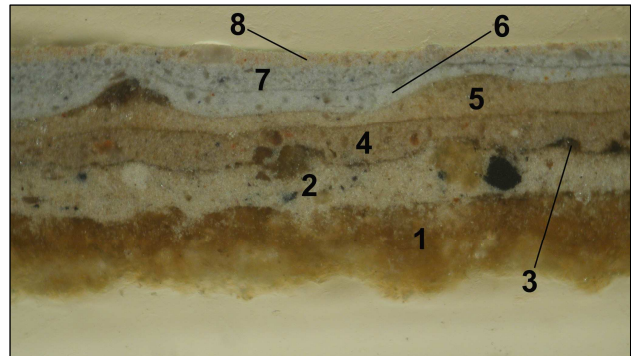
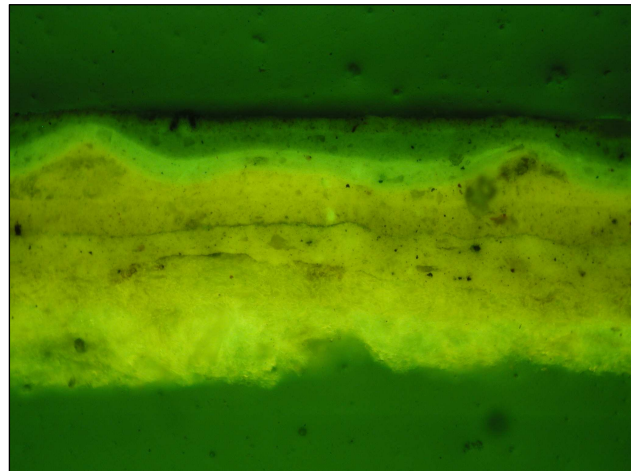
La foto mostra il campione all'osservazione in luce ultravioletta con filtro sensibile alla fluorescenza dei lipidi. Si noti come gli strati dall'1 al 6 risultino fortemente fluorescenti tipici della presenza di olio. Infine si osservi come la fluorescenza sia attenuata negli strati 7 e 8 che quindi, oltre all'olio siccativo, conterrebbero anche un collante proteico (colla animale).

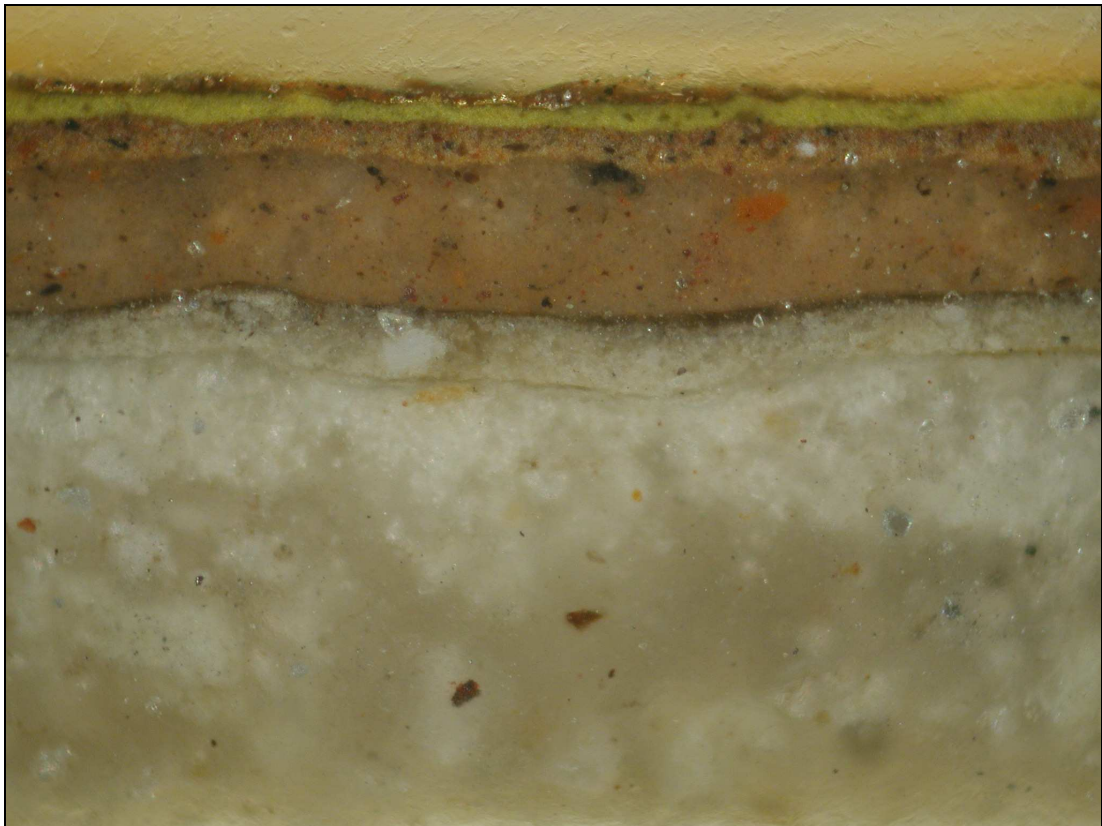
Sezione lucida trasversale, luce riflessa, 200 ingrandimenti.

La foto mostra il frammento ad elevati ingrandimenti con tutti gli strati pittorici descritti alle pagine precedenti.

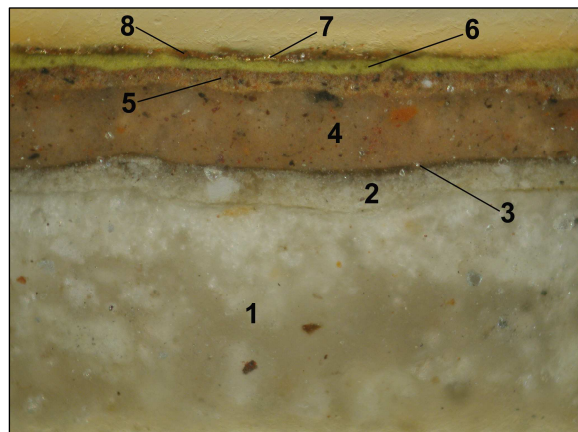
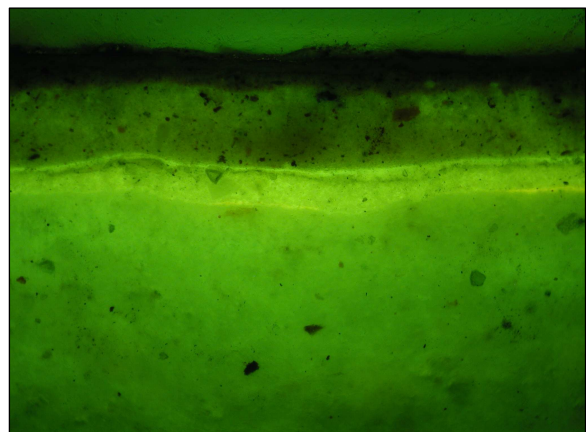
La foto mostra il campione all'osservazione in luce ultravioletta con filtro sensibile alla fluorescenza dei lipidi. Si noti come gli strati dall'1 al 4 risultino fluorescenti essendo legati da olio siccativo. Invece si osservi come gli strati dal 5 all'8 non risultano fluorescenti e quindi si conclude che il legante organico di queste stesure è la colla animale.
