LAVORI DI RIDIPINTURA INTERNA CHIESA  
PARROCCHIALE S.PIETRO APOSTOLO DI AZZANO  
DECIMO

DITTA: PARROCCHIA S.PIETRO APOSTOLO DI  
AZZANO DECIMO

RELAZIONE ARTISTICA DESCRITTIVA FINALE

**OGGETTO:** RELAZIONE ARTISTICA FINALE DESCRITTIVA DEGLI INTERVENTI ESEGUITI E DOCUMENTAZIONE FOTOGRAFICA

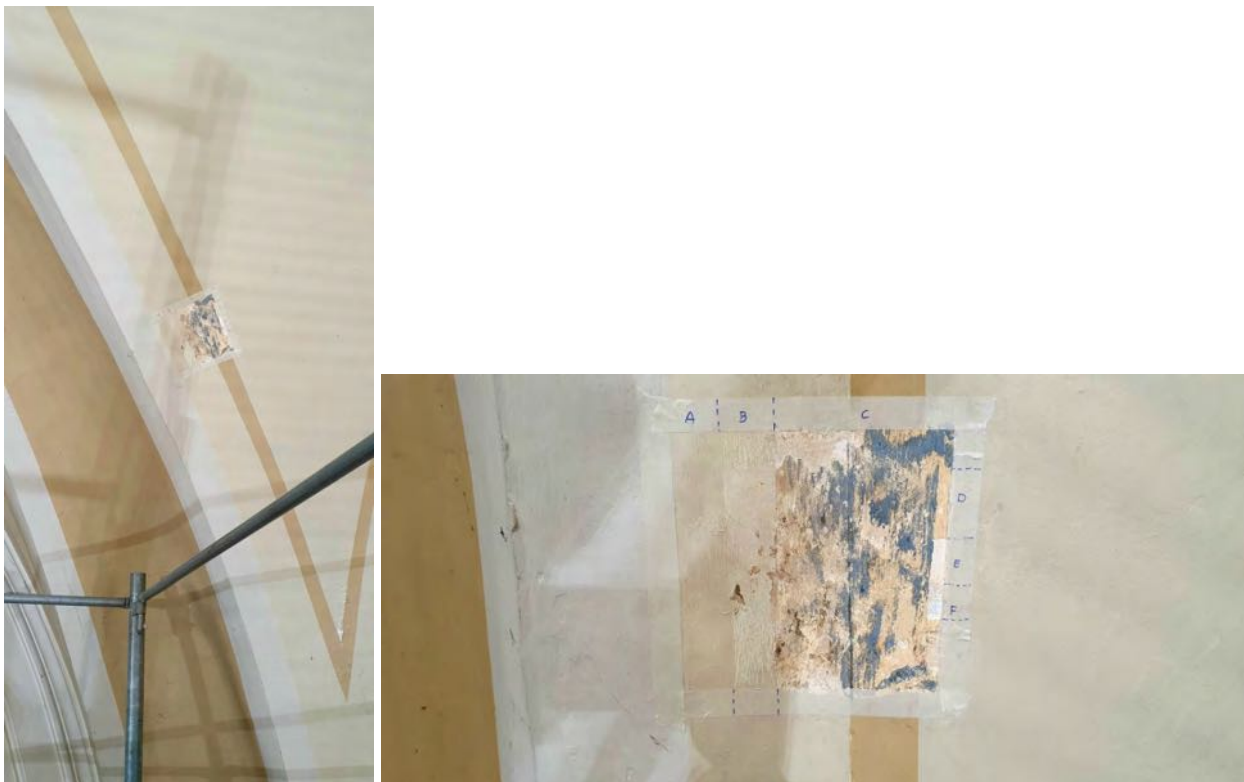
La prima prova è stata fatta sul soffitto della volta a crociera absidale, per rinvenire tracce di eventuali decorazioni coperte dalle pitture di epoca più recente. Nelle foto qui riportate si nota il colore blu al di sotto dei due primi strati pittorici che conferma la presenza dei residui del colore scelto dall'arch Domenico Rupolo nel 1921, con le evidenti abrasioni operate in occasione degli

interventi postumi.

Al di sotto del colore blu non sono visibili tracce di decorazione.

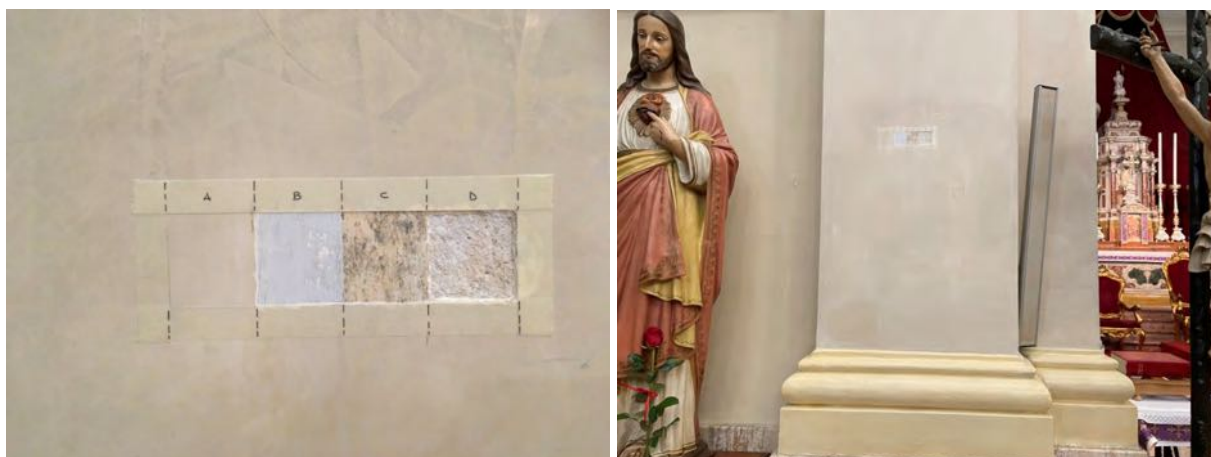
La seconda indagine ha riguardato la superficie delle paraste. Al di sotto dell'attuale coloritura appaiono differenti tinte. Il terzo strato in particolare, riporta una texture policroma di crema e marroni intuibile nelle foto del primo 900.

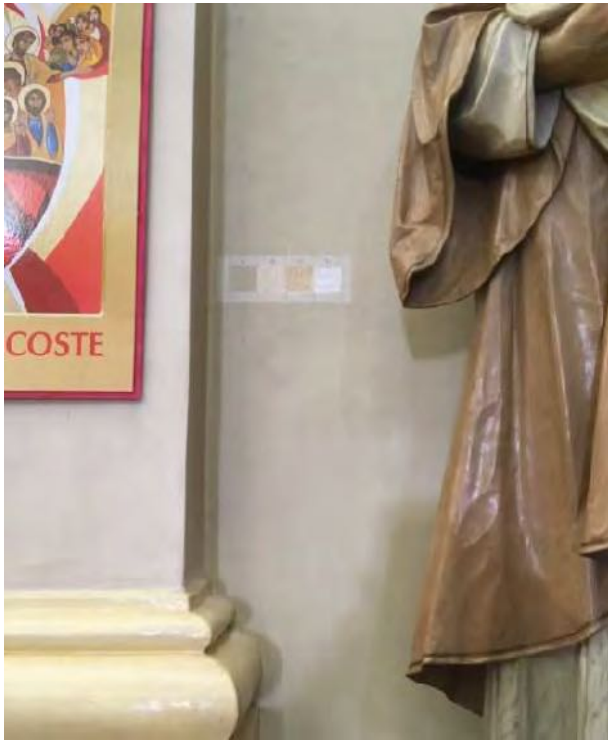
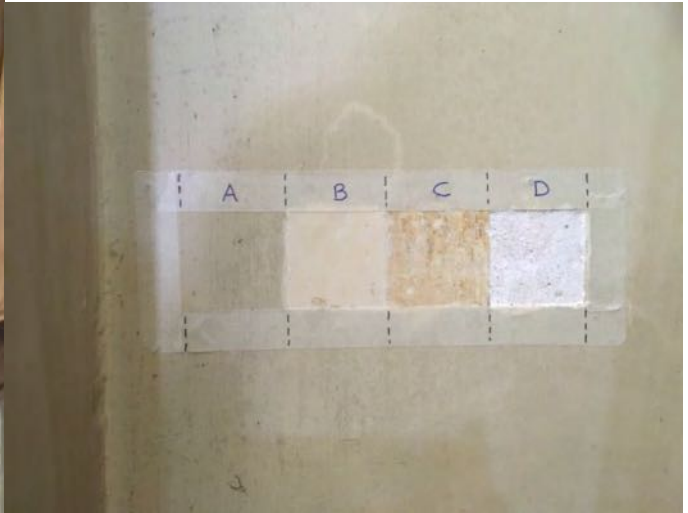
La terza indagine ha interessato le porzioni di muratura di tamponamento dove, nelle vecchie foto si intuiva la presenza di una possibile decorazione. Non sono emersi tuttavia tracce di decorazioni significative.

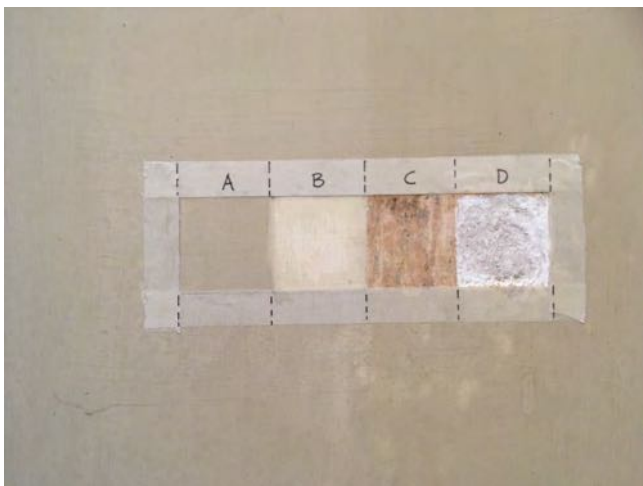
Nell'ultima indagine è stata scelta un' ulteriore posizione dove nelle foto del 1935 sembravano esserci possibili tracce di decorazione ovvero a lato della porta laterale. Anche questa porzione riporta le medesime risultanze delle precedenti stratigrafie.

Nelle quattro indagini, nello strato C appare la predominanza delle tinte crema e rossi che riproducevano i colori del marmo rosso verona come richiesto dal Rupolo. Le successive lavorazioni hanno carteggiato le preesistenti coloriture al fine di far aderire i nuovi strati pittorici. Al di sotto dell'intervento del 1921 non si sono rinvenute tracce delle decorazioni ottocentesche.

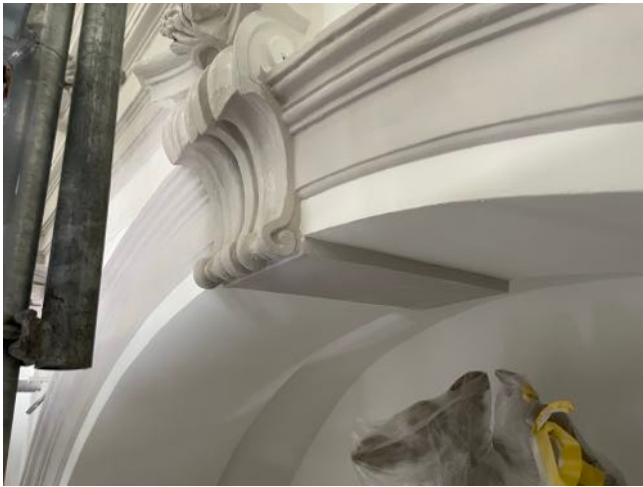
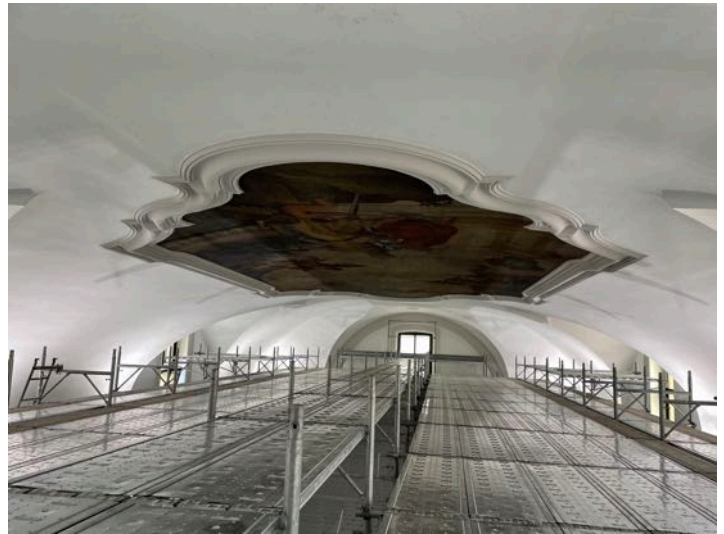
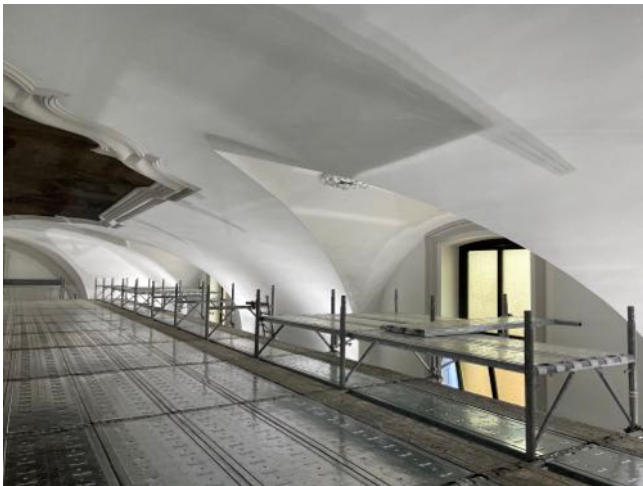
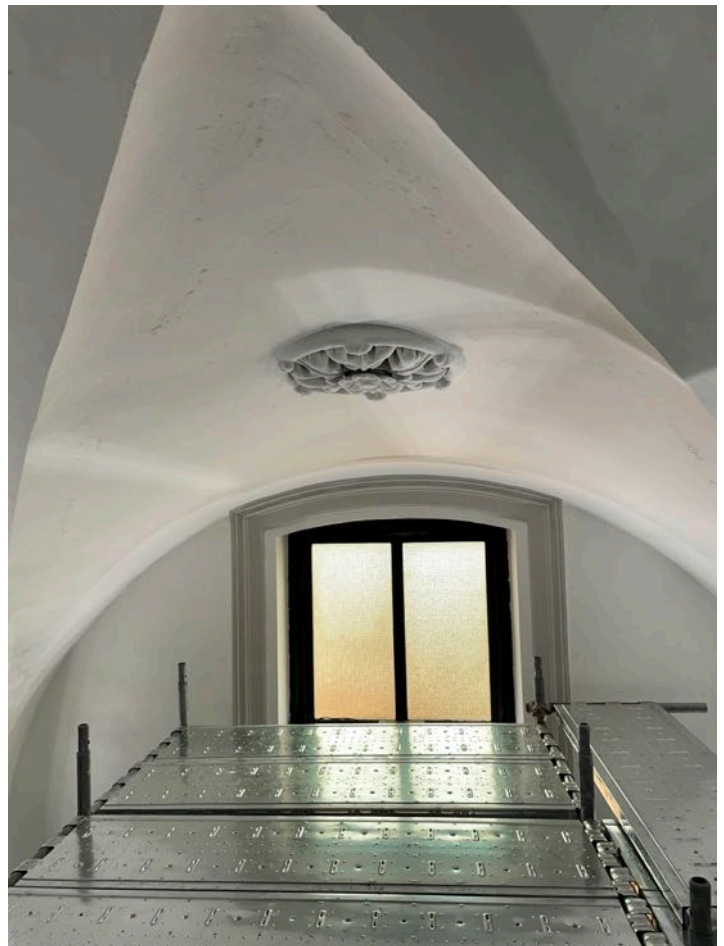
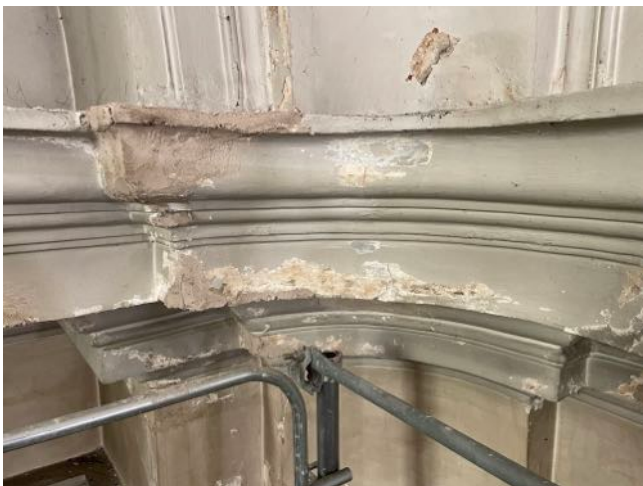
Le superfici interne della chiesa interessate all'intervento, pareti verticali, lesene, cornici, fregi e volte di copertura, appaiono allo stato attuale intonacate e tinteggiate con vecchie idropitture, (l'ultimo intervento risale al 1996), le lesene sono trattate con grassello di calce ad effetto spatolato lucido, fregi e cornici sono trattati a pittura.

Applicazione su tutte le superfici di pareti e volte, di uno strato di fondo pigmentato leggermente ruvido a base di silicato di potassio "Silikat Streichfuller" conforme alla Norma DIN 18363, particolarmente indicato per facciate di edifici storici e ambienti interni.

A supporto asciutto, applicazione su tutte le pareti di prodotto “Sigma Bio Innensilikat S” finitura minerale altamente diffusiva a base di silicato di potassio per ambienti interni, conforme alla Norma DIN 18363.
