L'INTERVENTO DI RESTAURO

PRESENTAZIONE

DELL' **ALTARE RESTAURATO**

CHIESA DI S. GIORGIO M. IN CARVACCO

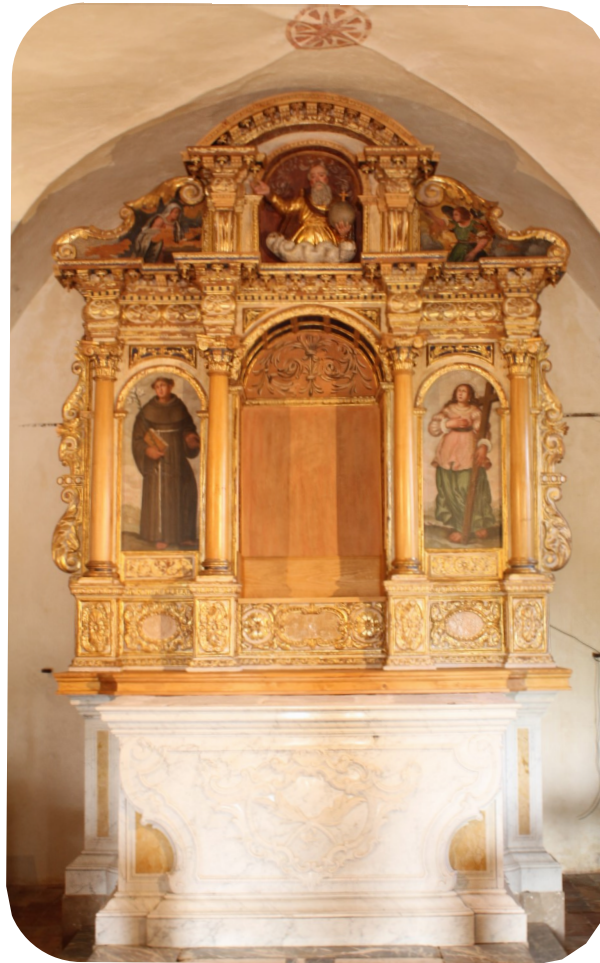
La decisione di restaurare l'altare ligneo è scaturita dall'osservazione di una preoccupante perdita di materiale originario; numerosi erano, inoltre, nuovi sollevamenti della preparazione, della pellicola pittorica o delle porzioni dorate, che sarebbero inevitabilmente caduti se non si fosse intervenuti rapidamente.

Le superfici decorate apparivano completamente ridipinte. I saggi preliminari avevano consentito di appurare che al di sotto delle pesanti ridipinture a smalto e porporina erano ancora in parte conservate le policromie e le dorature originarie. Si riscontravano anche un attacco xilofago diffuso, accumulo di polvere e spessi depositi superficiali. Numerose erano anche le mancanze di piccoli particolari decorativi intagliati.

Gli abbondanti depositi incoerenti sono stati asportati prestando attenzione a non sollevare piccole porzioni di policromia staccate dal supporto ligneo.

Il lunghissimo lavoro di fissaggio delle scaglie sollevate è stato effettuato allo scopo di far riaderire al supporto i sollevamenti della policromia e delle porzioni dorate.

Nel tempo molti particolari dorati sono stati ricoperti maldestramente con porporina e altre parti con smalti che sono stati asportati completamente per riportare alle policromie originarie.

Gli elementi scultorei mancanti, come alcune volute o le foglie d'acanto dei capitelli e i particolari decorativi della porzione architettonica dell'altare, sono stati realizzati in legno di cirmolo e tiglio nella bottega di Silvio Liva di Artegna, quindi dipinti secondo la tonalità cromatica del rimanente legno "a vista".

Le fessurazioni sono state stuccate con diversi impasti, in funzione della loro ampiezza e profondità.

Le limitate lacune presenti nei dettagli dorati a foglia sono state integrate con una pasta cerosa, mentre le superfici delle tavole dipinte e della porzione architettonica che si presentavano policrome, sono state valorizzate mediante velature sovrapposte e rigatino (tecnica di integrazione pittorica) ad acquerello.

La protezione finale è necessaria per fornire al manufatto una barriera contro gli agenti ambientali che continueranno ad agire su di esso. Nello specifico sono stati adottati prodotti diversi sulle diverse superfici: sulla foglia d'oro è stata stesa una vernice brillante, sulle porzioni dipinte invece una vernice mista dall'effetto satinato.
