CHIESA DELLA BEATA VERGINE DEL CARMINE

**RESTAURO DEL PALCO DELLA CANTORIA
RELAZIONE TECNICA FINALE**

Udine, Chiesa della Beata Vergine del Carmine, restauro del palco della cantoria

Relazione tecnica finale

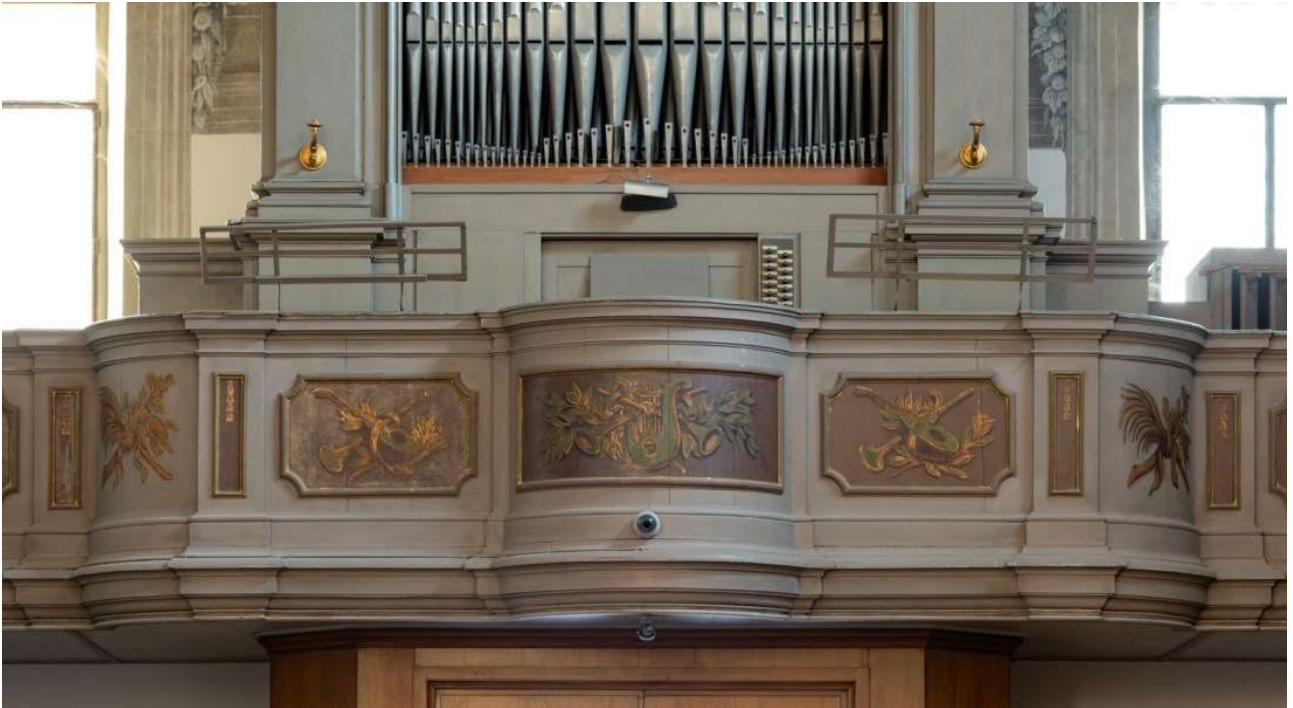
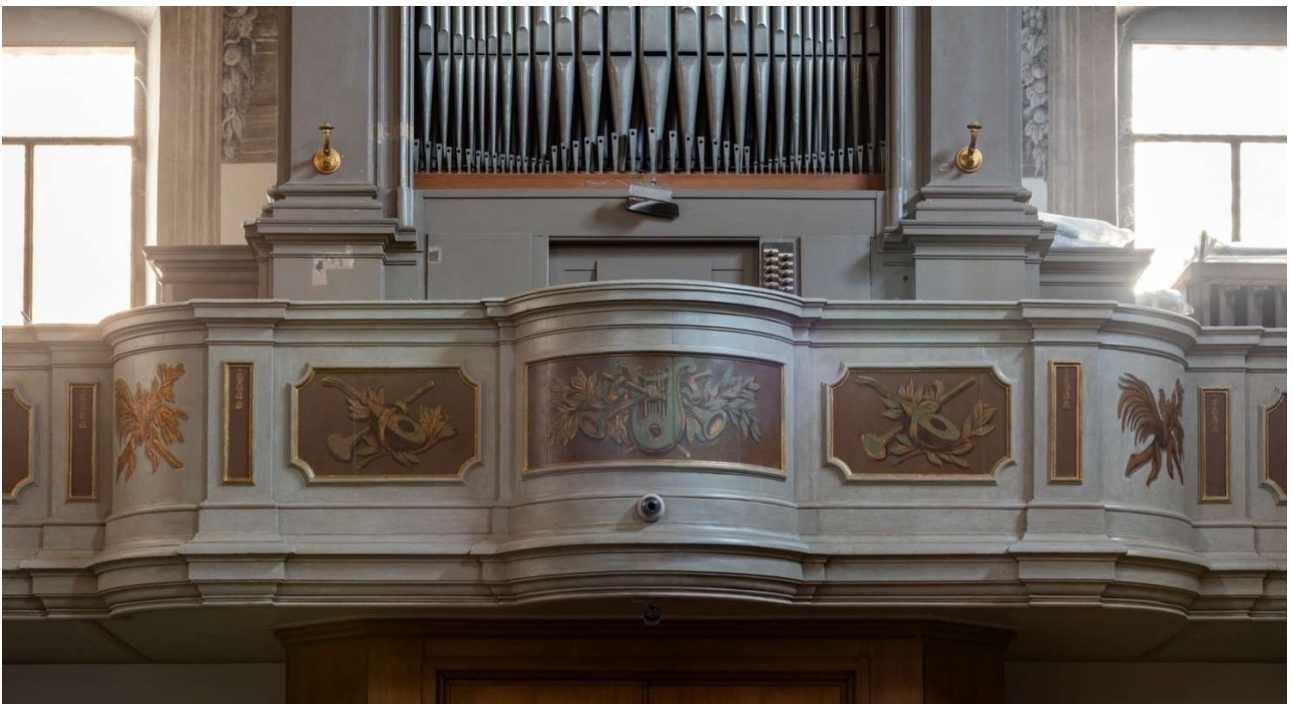
Foto 21 e 22. Il palco prima e dopo l'intervento.

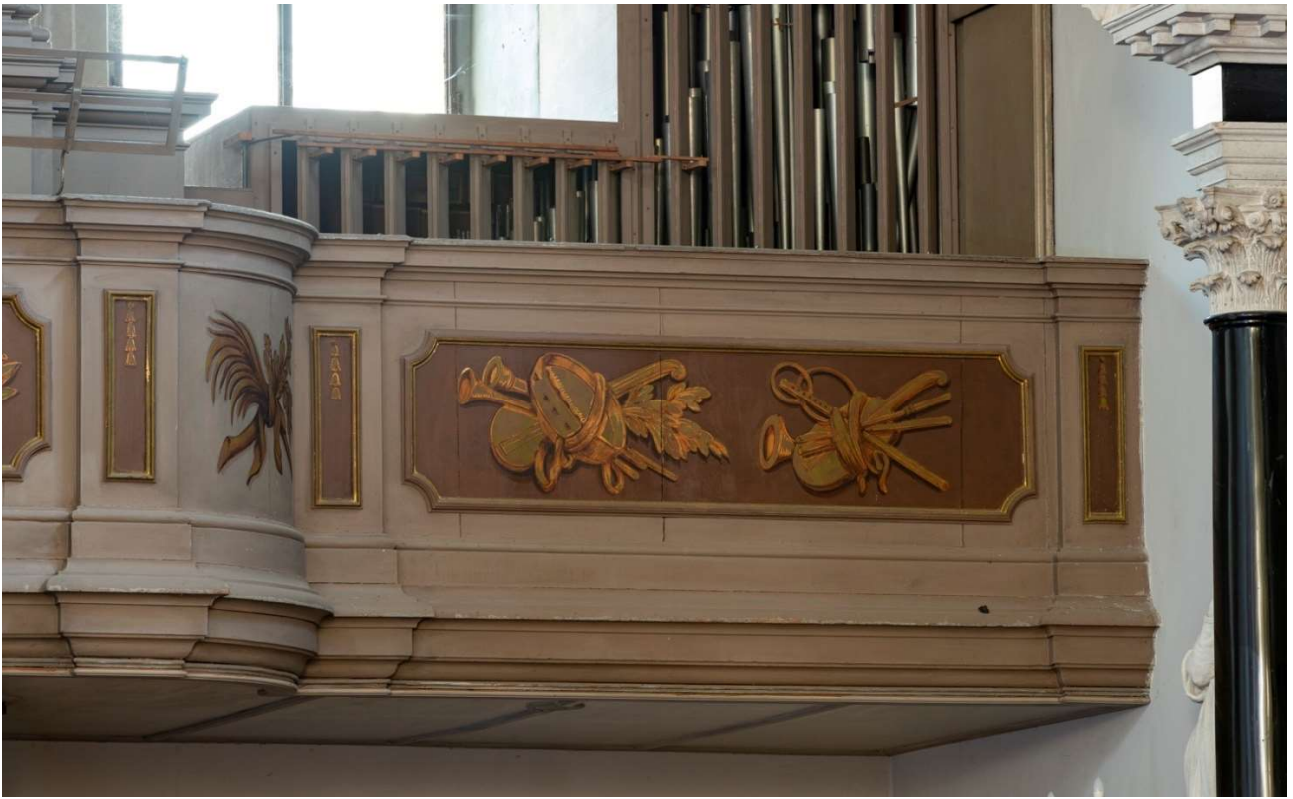
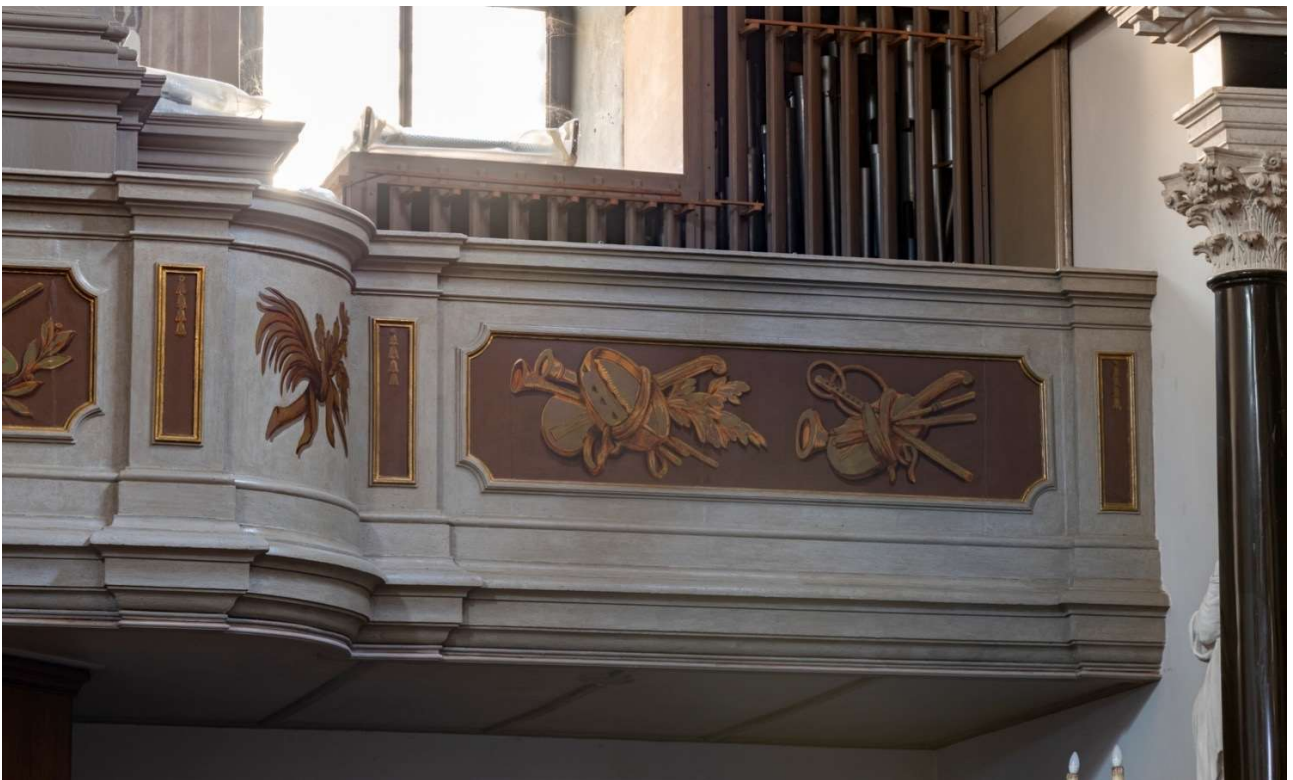
Foto 23 e 24. Particolare del palco prima e dopo l'intervento.

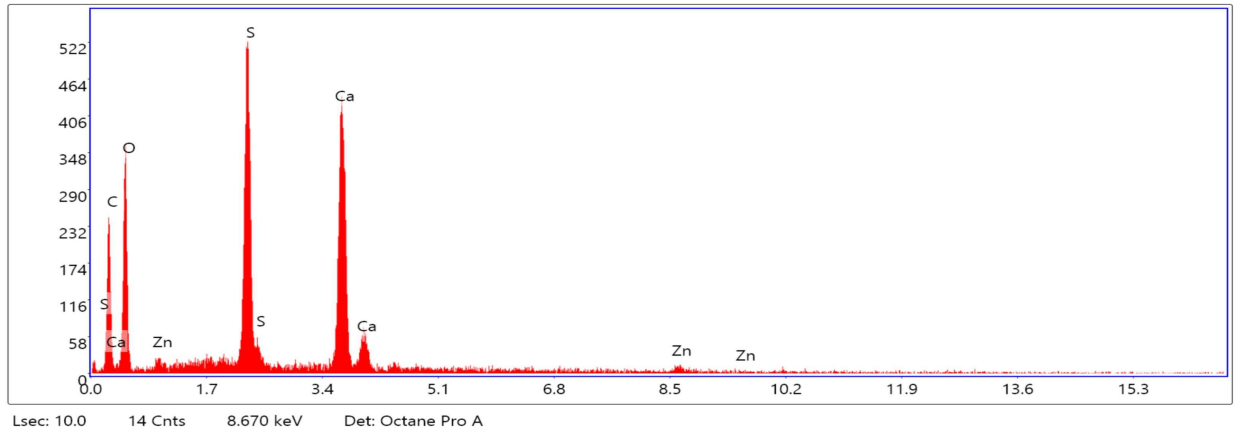
- 2- Strato pittorico bianco-grigiastro ottenuto mescolando ad un corpo costituito da bianco di zinco (ossido di zinco) e barite (solfato di bario), particelle di nero carbone con tracce di ocra rossa. Anche questo strato risulta fluorescente in luce ultravioletta indicando l'utilizzo di olio siccativo. Spessore 25-80 μm .

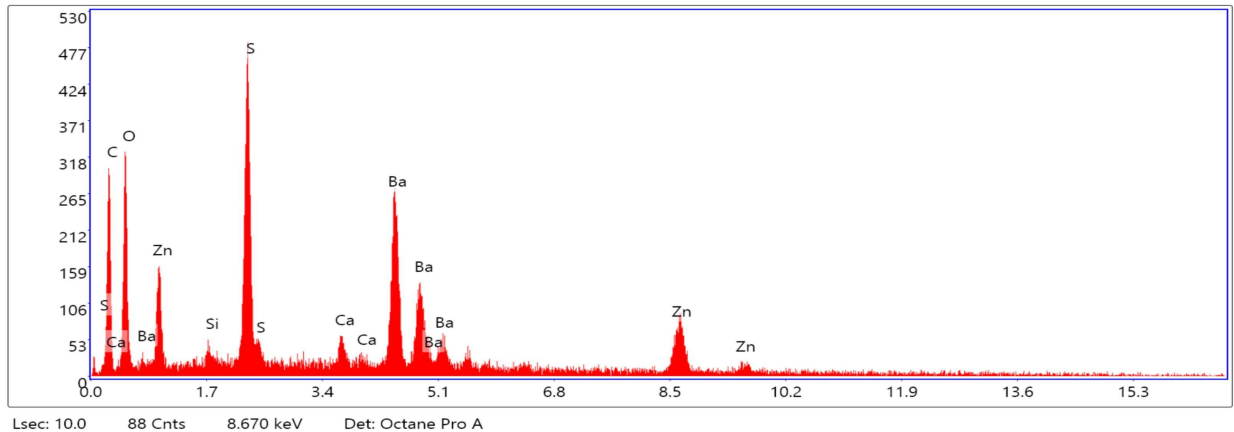
- 3- Film brunastro riconducibile ad una chiusura lucidante/protettiva a base di olio siccativo mista a polveri grigiastre (leggermente fluorescente in luce UV e con il carbonio e l'ossigeno come elementi principali). Nello spettro EDS sottostante gli altri elementi chimici sono riflessi degli strati sopra e sottostanti. Spessore 0-10 μm .

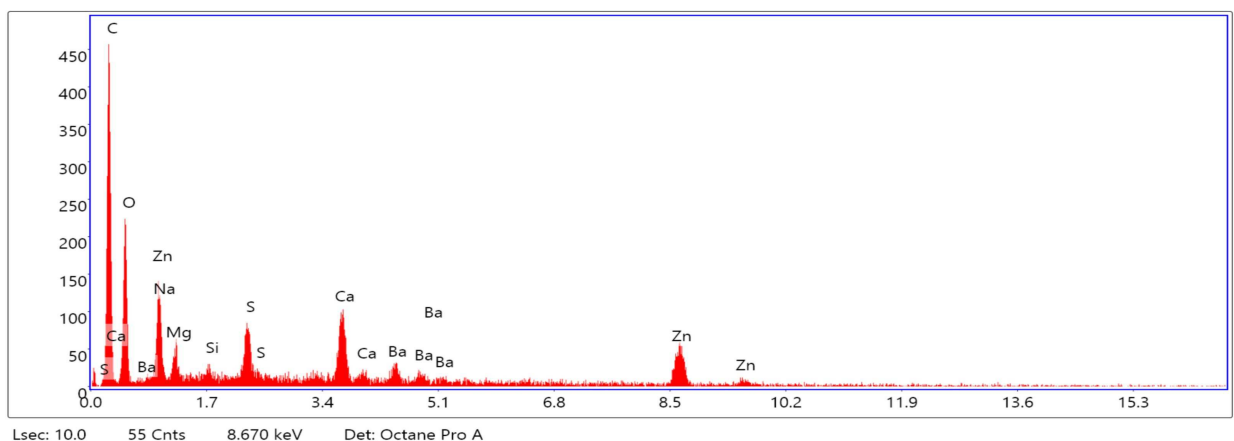
- 4- Strato marroncino chiaro anche in questo caso a base di bianco di zinco, barite e con anche del carbonato di calcio, legati da olio siccativo. La cromia marroncina presumibilmente deriva da un colorante organico vista l'abbondanza di carbonio ed ossigeno (legati anche alla presenza del principio organico), in quanto l'analisi all'EDS non evidenzia la presenza di pigmenti ocrei o di altra natura. Spessore 20-40 μm .

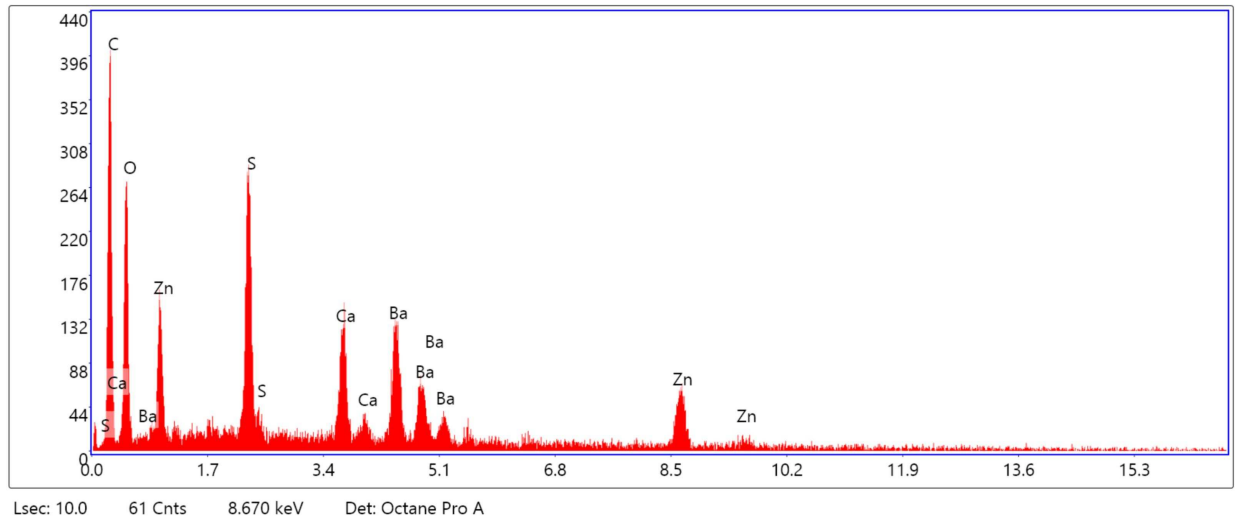
- 5- Pellicola pittorica di colore nocciola chiaro con una composizione simile a quella dello strato precedente, ossia a base di bianco di zinco, barite, poco carbonato di calcio, olio siccativo e un colorante organico. Sulla superficie sono presenti i resti di un film brunastro riconducibile ad una chiusura lucidante/protettiva a base di olio siccativo. Spessore 10-40 μm .

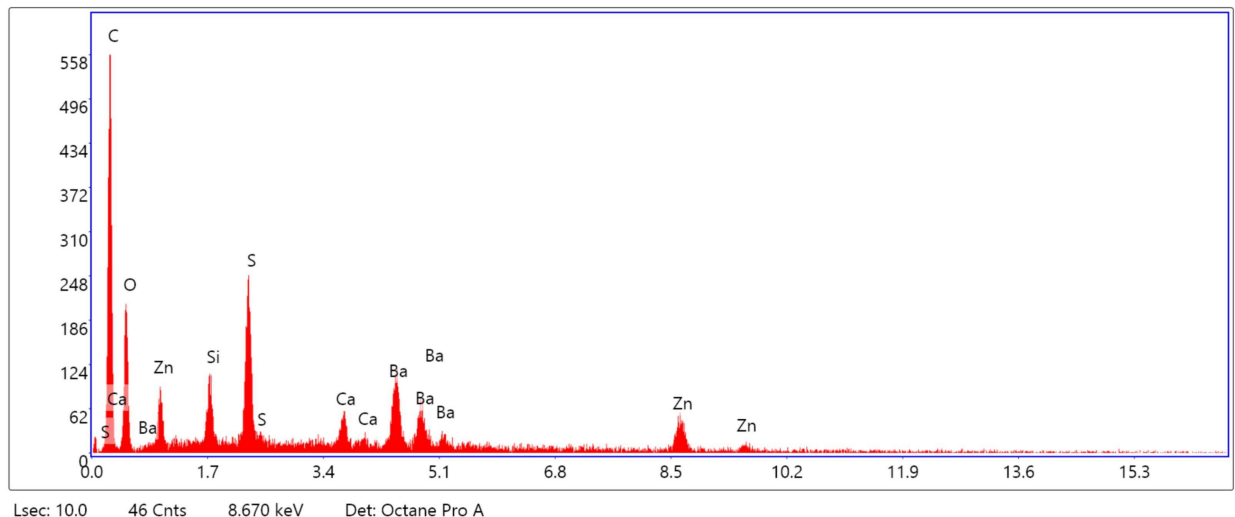
- 6- Strato biancastro che l'analisi all'EDS indica costituito da un miscuglio di bianco di zinco con anche medie quantità di barite, piccole percentuali di carbonato di calcio e di bianco di titanio (ossido di titanio), il tutto legato da olio siccativo (strato fortemente fluorescente in luce UV). Anche questo strato presenta in superficie un sottilissimo film di olio siccativo che rappresenterebbe una ulteriore chiusura lucidante/protettiva. Spessore 10-30 μm .

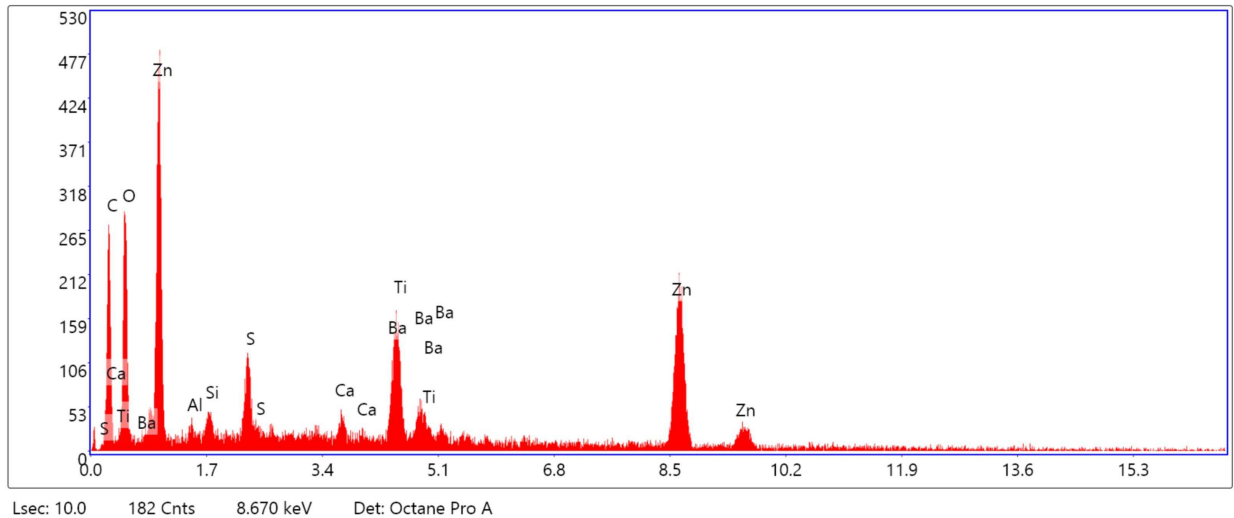
- 7- Altro strato biancastro in questo caso dato prevalentemente da carbonato di calcio accompagnato da del bianco di zinco, barite e poco bianco di titanio. All'osservazione in luce ultravioletta con filtro sensibile alla fluorescenza dei lipidi lo strato mostra una bassa fluorescenza che porta a concludere che questo strato risulta legato da un miscuglio di olio siccativo e colla animale, sostanze peraltro rilevate spettrofotometricamente. Spessore 5-35 μm .

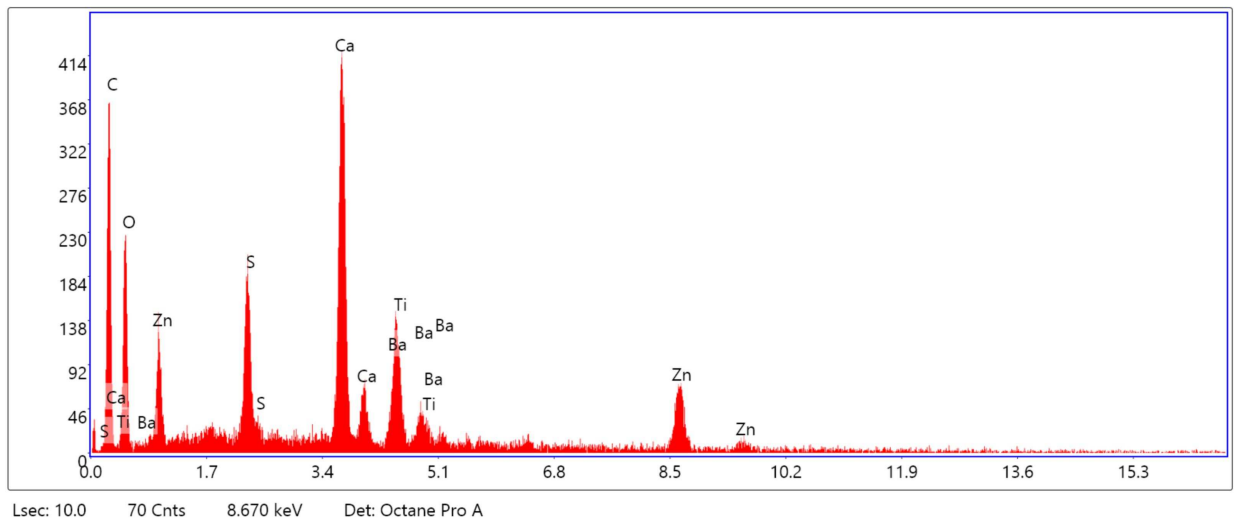
- 8- Pellicola pittorica di colore biancastro leggermente rosato di composizione simile a quella dello strato sottostante, quindi a base di bianco di zinco, barite, carbonato di calcio, bianco di titanio, con in questo caso la cromia ottenuta aggiungendo polveri rosso-brunastre riconducibili ad ematite (ossido di ferro). Anche questo strato presenta una bassa fluorescenza che indicherebbe come il legante organico sia stato ottenuto dalla mescolanza di olio siccativo e colla animale. Spessore 10-20 μm .

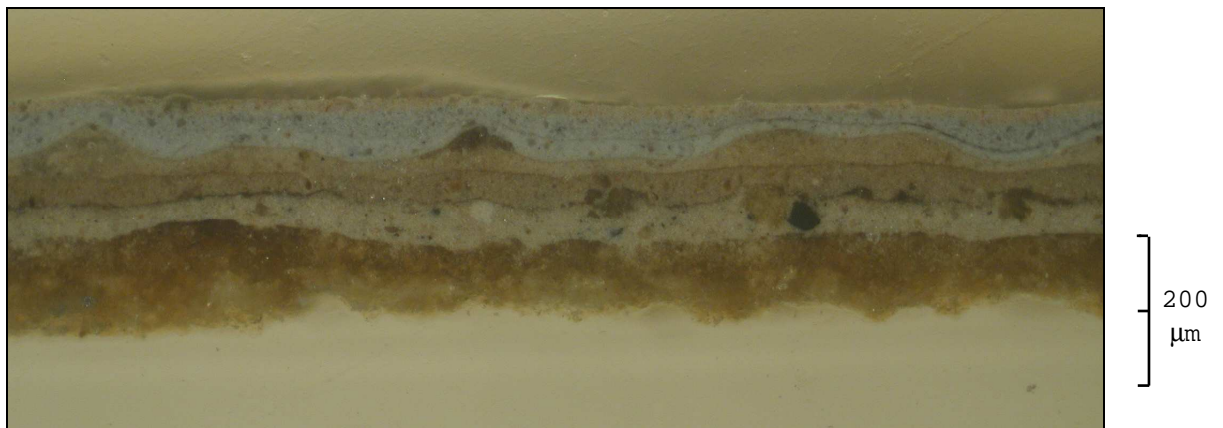
Sezione lucida trasversale, luce riflessa, 100 ingrandimenti.

La foto mostra a bassi ingrandimenti tutti gli strati rilevati sul campione esaminato. A pagina successiva viene riportato un ingrandimento che meglio evidenzia tali strati.

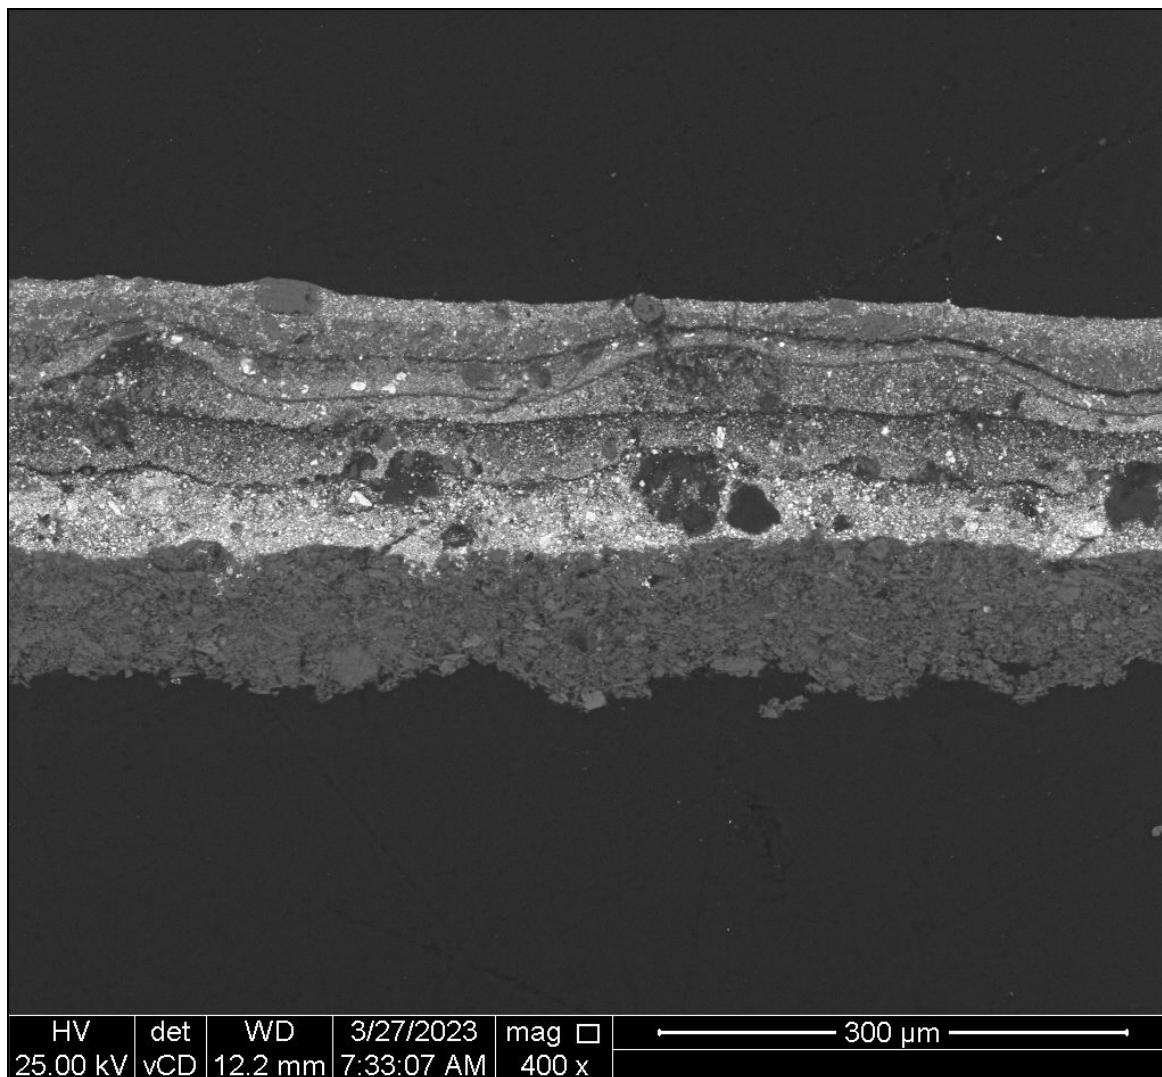
Campione 1 – foto all'ESEM ad elettroni retrodiffusi

La foto mostra il campione all'osservazione al microscopio elettronico a scansione eseguita per poter analizzare i pigmenti dei vari strati rilevati.

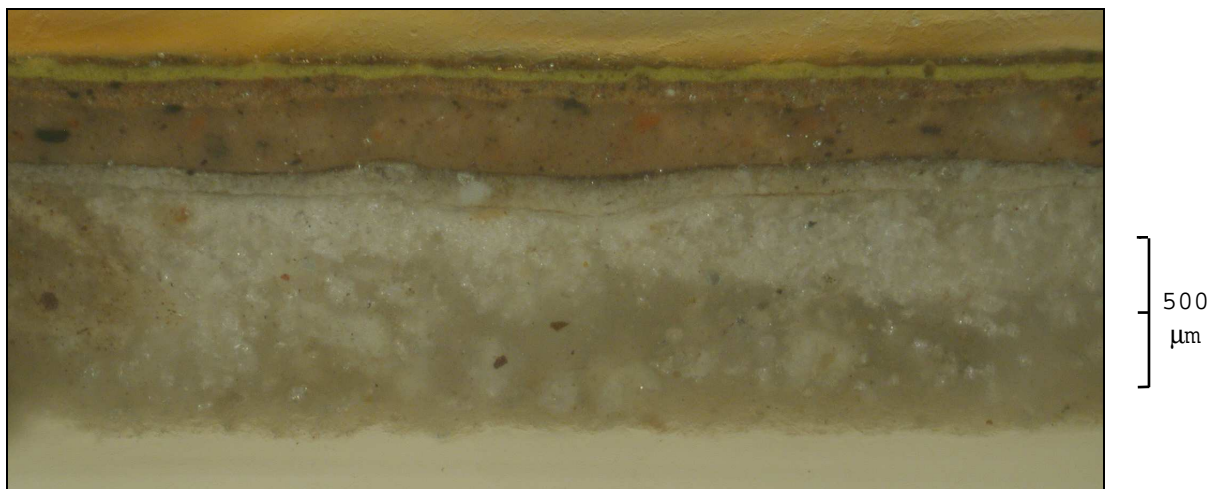
Sezione lucida trasversale, luce riflessa, 40 ingrandimenti.

La foto mostra a bassi ingrandimenti tutti gli strati rilevati sul campione in esame, descritti alle pagine precedenti.

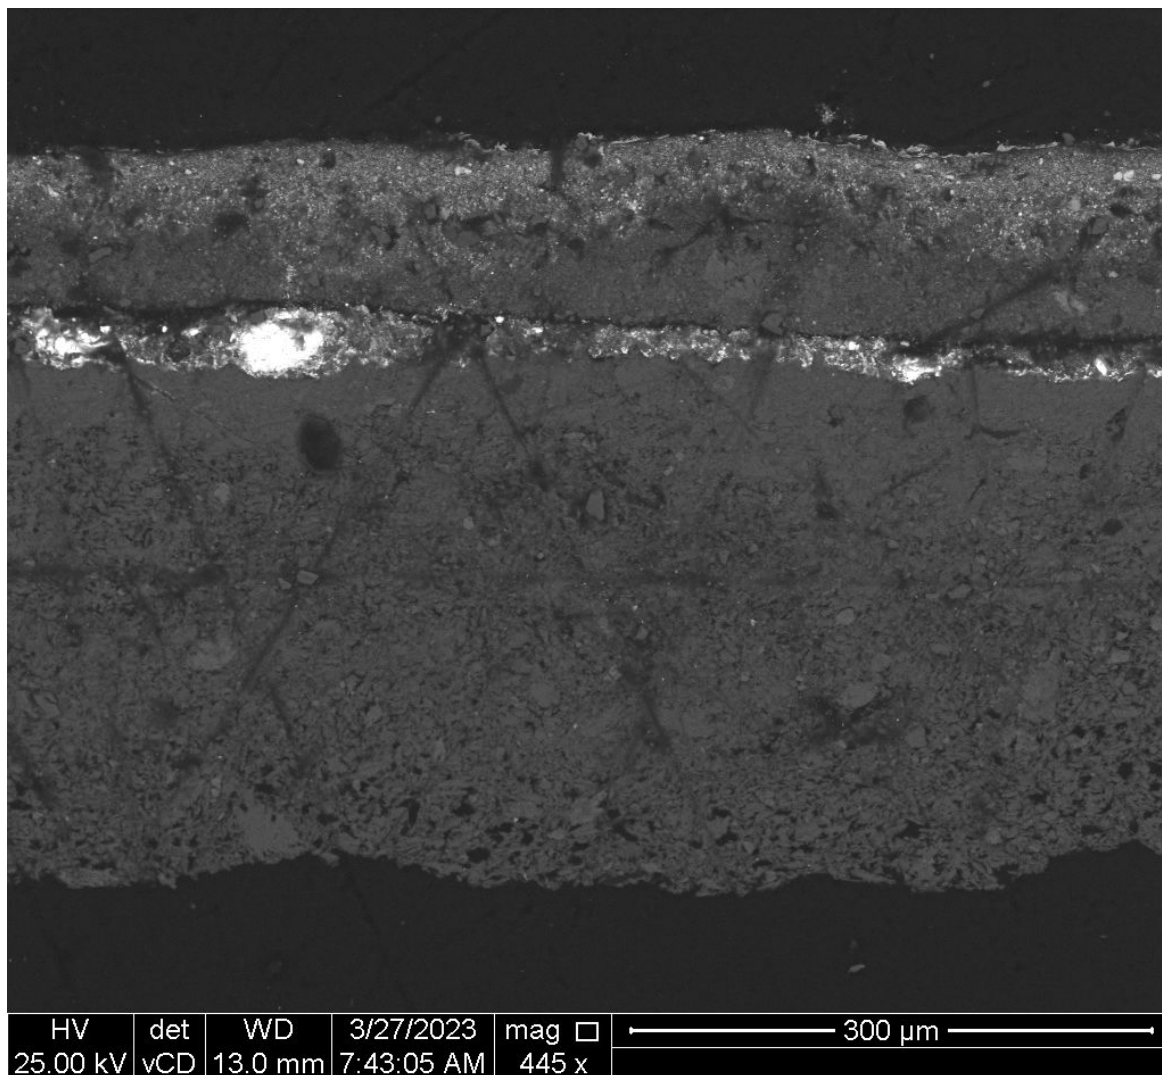
Campione 2 – foto all'ESEM ad elettroni retrodiffusi

La foto mostra il campione all'osservazione al microscopio elettronico a scansione eseguita per poter analizzare i pigmenti dei vari strati rilevati.
